현대해상화재보험 광화문사옥 리노베이션 구조설계

- Structural Design for Renovation of
Hyundai Marine & Fire Insurance Kwanghwamun Office -

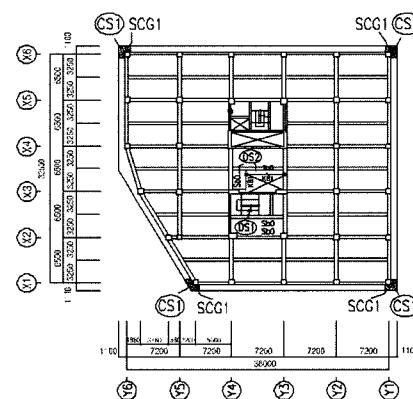
그림 3. 11층 바닥 구조평면도

이 건물 보 및 슬래브의 안정성 검토결과 건물 용도변경, 적재하중 기준의 변경, 횡력 효과에 의하여 기존 건물 일부분의 내력이 부족하여 보강이 필요한 것으로 나타났다. 또한, 본 건물 기둥의 안정성 검토결과 건축평면 변경에 의한 부분(11층 ~ 15층의 일부기둥)만이 내력이 부족하여 보강이 필요하고 기타부분은 특별한 보강이 필요 없는 것으로 나타났다. 이 건물 기초의 안정성 검토결과 모두 구조적으로 안전한 것으로 나타났다.
