# 진동신호분석을 통한 광디스크 드라이브의 고장원인분석

박영필\* · 신창호\* · 정진태†

## Failure Analysis of Optical Disk Drives Using the Vibration Signal Analysis

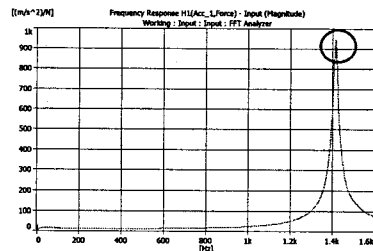
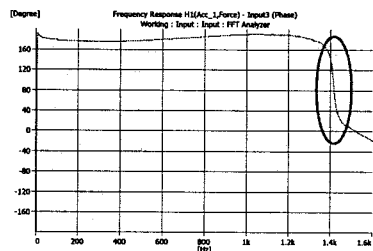
Fig. 5 Frequency response function of the feeding deck: (a) the magnitude; and (b) the phase

유한요소 해석으로부터 얻은 결과를 실험적으로 검증하기 위해 자유단 상태의 모드해석 실험을 수행하여 Fig. 5와 같은 주파수 응답 함수(Frequency Response Function)를 얻었다. 실험결과, 피딩데크의 1차 고유진동수는 1416Hz 임을 확인하였다.

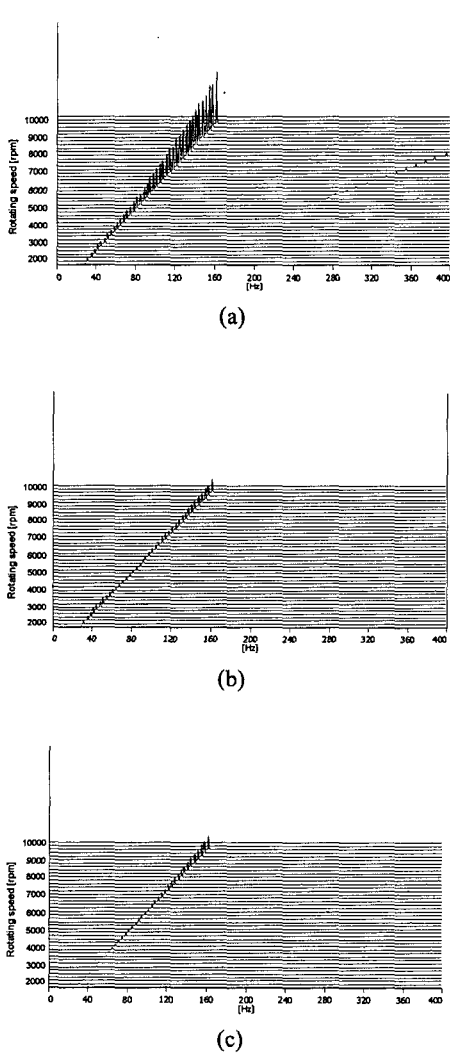
Fig. 7 Waterfall plot when  $H$  is  $10 \mu\text{m}$ : (a) in the  $x$ -direction; (b) in the  $y$ -direction; and (c) in the  $z$ -direction

실험결과 각각의 경우에 대해 피딩데크의 진동은 주로 1X 성분, 즉 주파수가 광디스크 회전수의 1 배가 되는 진동성분이 지배적인 것을 알 수가 있고, 그 외의 다른 방향 성분은 상대적으로 작게 나타나는 것을 확인하였다. 따라서, H가 10  $\mu\text{m}$ 인 폭포도표만을 Fig. 7에 나타내었다. 회전속도가 증가하면 진동의 크기는 회전속도에 비례하여 증가하며 x 방향의 진동이 y, z 방향에 비해 지배적임을 확인하였다.

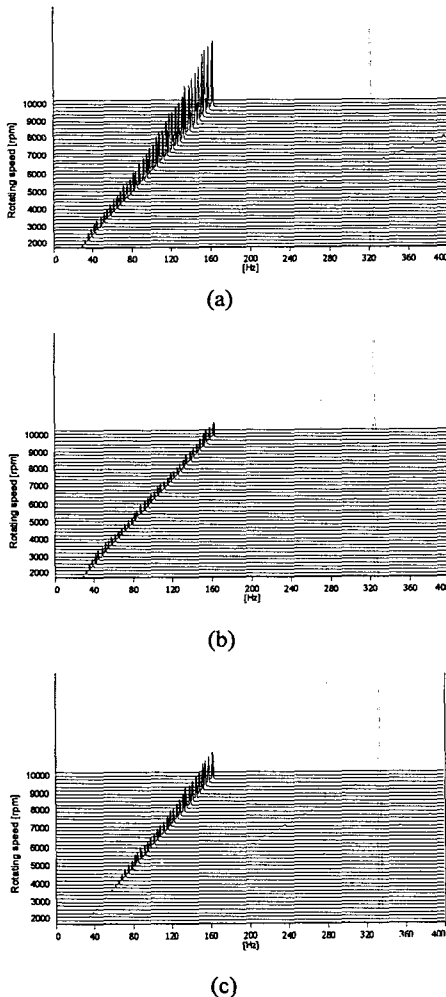
Fig. 9 Waterfall plot when D is  $70\ \mu\text{m}$ : (a) in the  $x$ -direction; (b) in the  $y$ -direction; and (c) in the  $z$ -direction

측정렬불량은 각정렬불량과 마찬가지로 스피들 모터의 고속회전 시 과진동의 원인이 된다. 따라서 측정렬불량에 대한 주파수분석을 통해 고장원인을 분석하여야 한다. 피딩테크의 진동은 Fig. 9

에 나타나는 것처럼 주로 1X 성분이 지배적인 것을 알 수가 있고 각정렬불량에 대한 결과와 유사함을 알 수 있다.
