터널 콘크리트 라이닝의 보수·보강공법 *1

편역자 : 김동규 *2, 백옹 *3

2. FRP판넬을 이용한 보수보강 공법

3. 탄소섬유시트를 이용한 보수보강공법

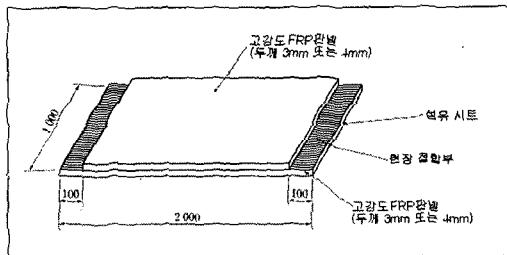
그림 5. FRP 복합판넬 구조

그림 5에서 보여주는 것과 같이 FRP복합판넬은 강화섬유를 고강도FRP판넬사이에 삽입하여 만든 것으로 경량이며 내화성능을 가지고 있다. 일반적으로 콘크리트 라이닝의 국부파괴에 의한 박리/박락 방지를 위하여 인장강도가 큰 섬유를 사용하는데, 본 공법에서 사용된 FRP복합판넬은 인장강도가 큰

섬유를 사용하지 않으므로, 시공성과 경제성 측면에서 매우 강점을 가지고 있다.

- ① 강재는 일반적으로 시공성의 문제가 존재하고 기존터널이 해안에 근접하여 염해에 의한 부식이 조기에 발생하는 점
- ② 기존에 사용되고 있는 섬유시트 접착공법은 콘크리트 라이닝 표면으로부터 열화깊이가 깊을 경우 섬유시트의 접착강도를 충분히 확보할 수 없는 점
- ③ 기존의 FRP판넬제품을 사용함으로써 재료비 가 싸고 경제성이 유리한 점

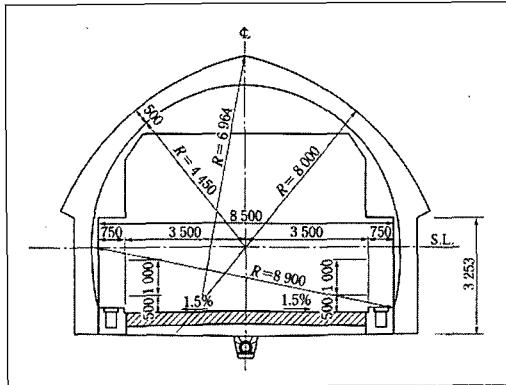
그림 6. 표준단면도

및 「측벽상부쪽으로부터 용수」 3가지 항목으로 열거할 수 있다. 특히, 배면공동들은 천단부에서 30cm 이상이고 최대 96cm의 규모를 가지며 거의 연속적으로 연결되어 있었다. 콘크리트 라이닝의 두께는 평균적으로 35cm이상이지만 일부 부분에서는 타음법 조사중 떨어지는 부분도 있었다.
