진동 해석을 통한 300 MW급 저압터빈 블레이드의 손상 원인 규명

Identification of Failure Cause for 300 MW LP Turbine Blade through Vibration Analysis

김희수* · 배용채* · 이현*

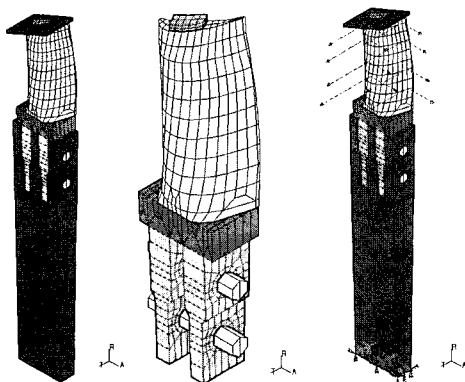
Fig. 5 LP-1 blade FE model

Fig. 5에는 저압터빈 1단 블레이드의 유한 요소 해석 모델을 나타내었다. 이를 위해, 루트, 에어포일과 테논을 포함한 블레이드의 형상을 측정하였으며 디스크와 카버의 제원은 현장의 도움을 받아 모델링하였다.

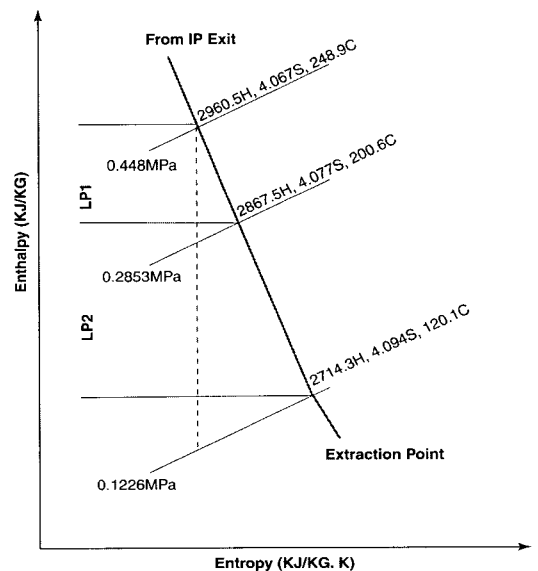
Fig. 6 Mollier Diagram showing thermal parameters for LP 1 and LP 2 stage

Fig. 6의 몰리에 선도에서 이 두 지점을 연결하면, 1단과 2단에서의 증기 팽창 과정을 근사적으로 계산

할 수 있다. 두 단 사이에 동일한 압력 차가 발생한다고 가정하면, 1단과 2단 사이의 압력은 Fig. 6에 나타난 두 지점의 평균이 되며 압력을 알고 있으면, 물리어 선도로부터 파워를 얻을 수 있다. 또한, 버켓 이후의 속도 손실을 무시한다면, 1단에 생성된 파워는 다음 식을 통해 계산할 수 있다.
