屋上 防水에 있어서 폴리우레탄 도막방수의 瑕疵發生 유형에 관한 研究

A Study on the Defect Causes Type for Poly-Urethane Waterproofing in Roof

신 형 존*

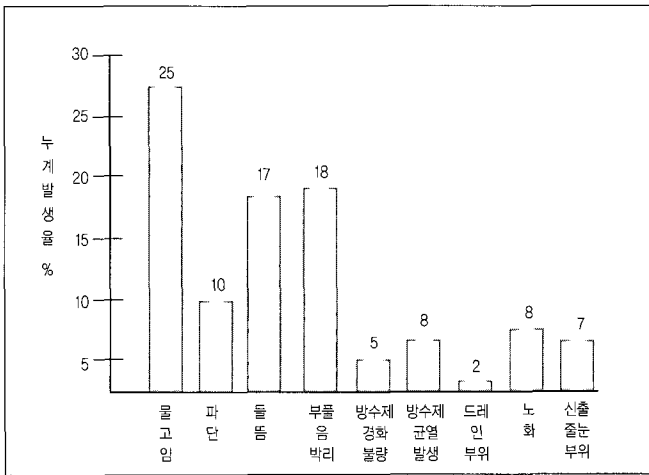
그림 4. 하자유형 발생빈도 비교

표 3 과 같이 우레탄 방수공사의 적용현장을 대상으로 한 조사에서 나타난 결과에 따르면 전체적으로 물고임 현상이 25%, 들뜸 17%, 부풀음, 박리 18% 순으로 나타나고 있음을 알 수 있다. 위와 같이 현장조사를 통해 분석한 하자유형 발생빈도를 비교한 결과는 그림 4와 같다.

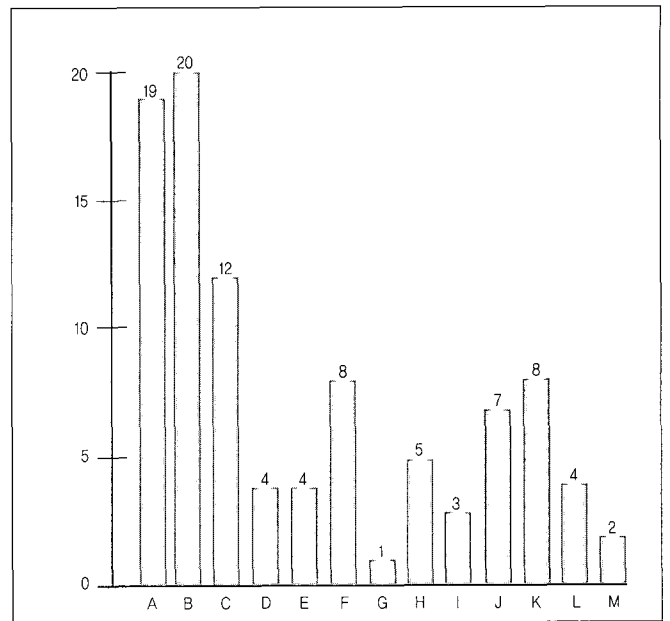
그림 5. 현장별 하자빈도수 비교

또한 표 3과 같이 현장조사 결과 현장별 결함 발생빈도수를 비교하면 A, B, C 현장이 하자가 가장 많이 발생함을 알 수 있었다. 주된 하자내용들은 부풀음, 박리, 파단 등이다. 하자 발생빈도가 가장 많은 A, B, C 현장에 대해서 하자발생 원인을 고찰하면, A현장의 경우, 부풀음, 박리, 파단등의 하자가 많이 발생되었는데 이는 기존 바탕에 레미콘 타설 후 충분한 양생기간이 부족한 상태에서 방수공사가 이루어졌으며, 시공당시 콘크리트면의 지속적인 습기발생으로 인해 바탕의 건조가 불충분한 상태였고, 또한 바닥의 건조 상태를 고려하지 않은 발주자의 무리한 공

B, C 현장의 경우 바탕면의 대부분이 방수층의 균일한 도막두께의 미비로 인한 균열과 파단이 일어났고, B의 경우 방수층의 우레탄 탑코팅재의 노후화로 인해 변색이 되고 균열 및 편흔의 발생이 많았다. 따라서 우레탄 도막방수의 내구성을 위하여 탑코트재를 도포하여 보호해 주지만 탑코트재의 노후로 인한 변색은 재료적인 문제로 인해 3~4년 경과 후 탑코트재를 재도장해야 하는 한계가 있는 것으로 조사되었다. 이는 직사광선에 의해 우레탄 도막방수의 수명을 단축시킬 수 있으므로 향후 내구성이 우수한 탑코트 재료의 개발에 대한 지속적인 연구가 필요하다고 사료된다.

다른 건물의 경우도 A, B, C 경우보다는 다소 결함이 작았지만 부분적으로 여러 가지 유형의 하자가 발생함을 알 수 있었다. 이는 발주자의 무리한 공기단축 및 공사 시방을 무시한 시공자의 시공불량으로 인한 하자가 발생되었으며, 이는 추후에 파단으로까지 직결됨을 알 수 있었다.
