## 음향방출법에 의한 용사코팅 피막부식재의 파손 해석

## Failure Analysis of Corroded Coating Materials by Acoustic Emission

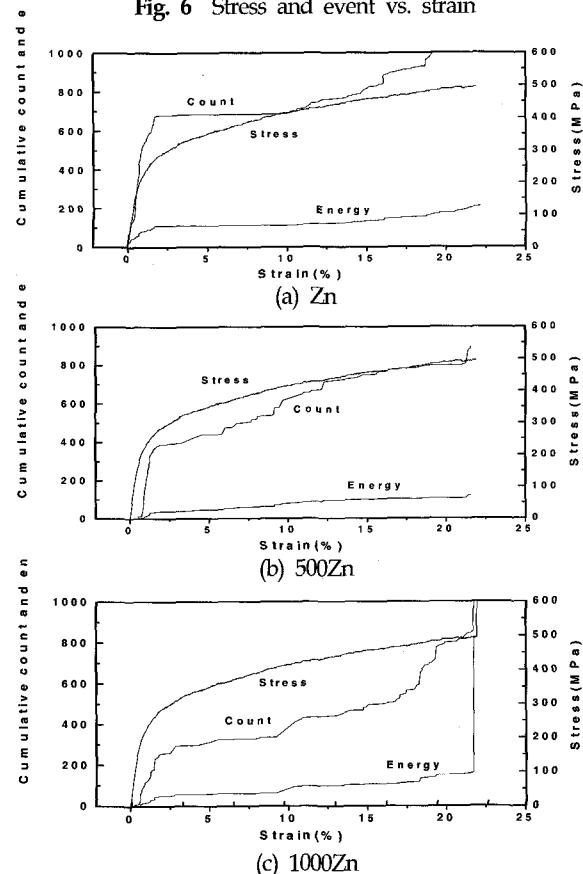
Fig. 7 Cumulative count and energy vs. strain

그럼에 나타난 바와 같이 부식시간에 따른 응력-변형율 곡선은 부식을 실시하지 않은 시험편과 비교시 변화가 없음을 나타내고 있어, 부식으로 인한 기재의 강도변화는 없다는 것을 보여주고 있다. 한편 부식시간에 따른 음향방출은 Zn시험편, 500Zn시험편, 1000Zn시험편의 순서로 많이 발생하고 있다. 사상수, 누적량 계수 및 누적량 에너지의 특성을 살펴보면 사상수가 증가하는 변형율 2% 이내에서 누적량 계수 및 누적량 에너지가 급격하게 증가하고 변형율 2% 이후에는 세 시험편 모두 완만하게 증가하고 있다. 그러나 부식을 실시한 시험편은 실시하지 않은 시험편에 비해 음향방출이 많이 발생하고 있지 않다. 특히 1000Zn시험편의 경우 변형율 2% 이내에서 사상수, 누적량 계수 및 누적량 에너지 등 AE특성이 다른 시험편에 비해 매우 적게 나타나고 있다. 용사코팅재가 부식 환경에 노출될 경우 염수는 표면에 있는 기공을 통해 기재로 침투하게 된다. 염수는 시간에 경과함에 따라 기재와 용사코팅층 틈새 사이로 확산되고 Zn용사코팅층은 자신이 희생양극으로서 Zn용사코팅층을 빠르게 부식시킨다(Frederic et al., 2002). 따라

서 용사코팅층은 결합력이 감소하게 되고 부식 시간이 증가함에 따라 비교적 적은 에너지로도 쉽게 균열이 생성, 성장한다고 추정되며 이러한 사실은 후술하는 파단면 관찰의 결과에도 나타나 있다.
