수로교 손상 메커니즘 분석에 의한 보수설계 방법

Method of Repair Design by Analysis of Damage
Mechanism of Elevated Aquaduct

이 수 곤* 변 항 용** 송 창 영***
Lee, Soo-Gon Byun, Hang-Yong Song, Chang-Young

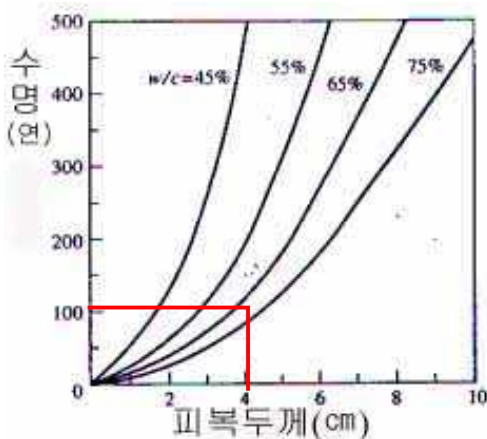
Fig. 1 콘크리트의 내구성 3

콘크리트구조물의 중성화가 문제되는 것은 알칼리 상태에 있는 콘크리트에 매입된 철근은 부식되지 않으나 콘크리트가 중성화 상태로 되면 철근이 부식되기 때문이다. 또한 콘크리트의 내구성은 Fig. 1과 같이 피복두께 및 콘크리트의 물·시멘트 비(W/C)에 따라 차이가 있으나 4cm피복, W/C=65%인 경우 내구성은 약120년인 것으로 추정할 수 있다.

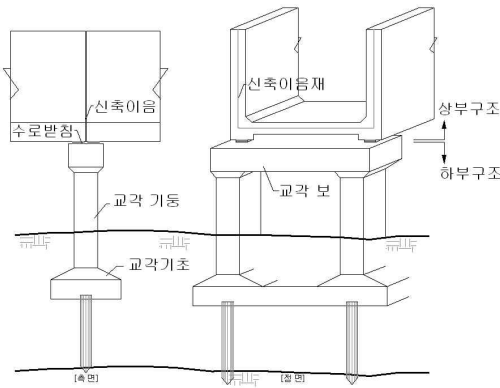
Fig. 2 수로교의 구성

수로교는 Fig. 2 수로교의 구성에서 보는 것처럼 관개용수를 공급하는 상부구조(수로)와 상부구조의 하중 즉 고정하중, 적재하중 및 기상하중(풍압 등) 등의 외력을 기초에 전달하는 하부구조(교각 보·기둥, 교각기초)로 구성되었으며 상부구조와 하부구조의 하중은 기초지반 또는 지정(기초파일)에 전달되어 안정상태를 유지하게 된다.

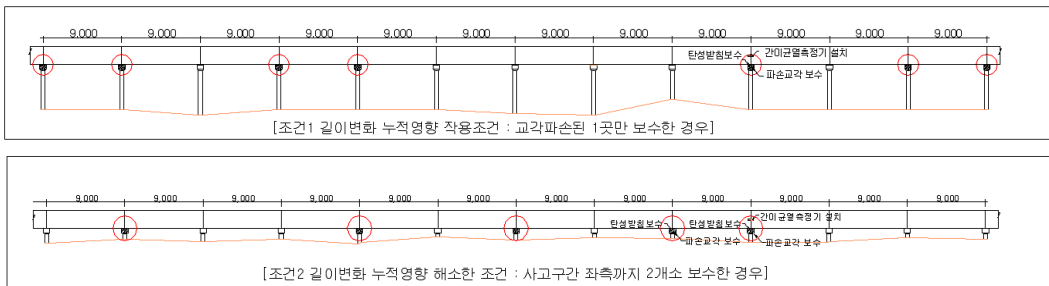
Fig. 4 간이 균열측정기 설치 수로교의 상태

구조물에서의 길이변화량을 파악하기 위하여 간이균열측정기라는 간단한 방법을 이용하여 1년간에 걸쳐 변화량을 측정하였다. 신축이음 유격은 온도변화에 의한 길이변화량 $\Delta L = \alpha \times L \times \Delta T$ (ΔL : 길이변화량, α : 콘크리트의 선팽창계수, ΔT : 온도변화값, L : 길이) 외에 콘크리트의 건조수축, 크리프 및 활하중에 의한 보의 휨에 의한 변형도 있었으나 온도변화에 의한 변화량에 비하면 그 값이 대단히 작기 때문에 무시하여도 무방하다.

간이 균열측정기에 의한 측정결과를 검토해보면 수로교는 일교차가 큰 경우에는 하루에도 수축과 팽창활동을 반복하고 있으며, 인접구간의 변화량까지 누적되고 있음을 보여준다.

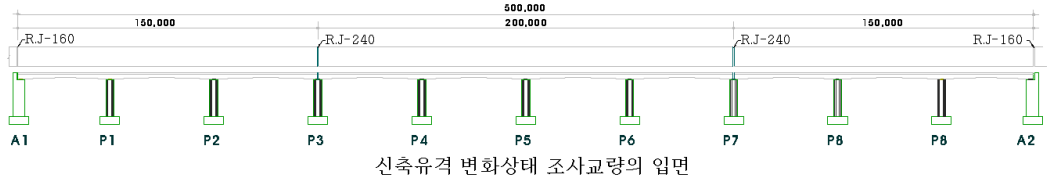
Fig. 9 강구조 도로교의 입면 및 전경

Fig. 9는 신축중인 경간50m인 강구조의 교량으로 150~200m간격(A1, P3, P7, A2)에 설치된 신축이
