매리 땅밀림형 山沙汰의 發生特性에 관한 分析 (I)

Analysis on the Characteristics of the Landslide in Maeri (I)

— With a Special Reference on Geo-Topographical Characteristics —

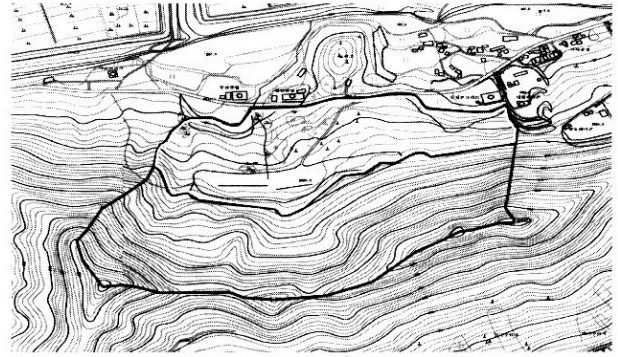
Figure 3. Topographical map of survey area (1:5,000).

조사대상지는 해발 220~250 m 구릉지의 북쪽사면 지역이다. 조사대상지가 포함되는 지역의 지형(Figure 3) 중 종단면형(縱斷面形)은 하강사면형에 속하여 사면의 산록부위는 경사가 비교적 완만하나 산복부 이상의 사면은 급경사면을 이루는데, 이는 분포모암의 영향으로 추정된다. 공장부지 조성 이전의 경사도를 보면 산록부위는 12°~19°로 완만한 경사를 나타내고, 산복부 이상은 부위에 따라 23°~32°의 비교적 급경사를 나타내고 있다. 이는 산록부위는 풍화가 깊게 형성되고 있는 섬록암이 자리잡고 있으며, 산

복부 이상 되는 사면은 풍화가 어려운 마산암이 자리잡고 있기 때문에 생각된다. 조사대상지가 포함되는 사면의 길이는 400~500 m로 사면길이가 짧기 때문에 계류의 발달이 빈약하여 직선형으로 주 계류가 형성되어 있지 못하다.
