태풍 매미 내습시 해일·고파랑에 의한 호안·안벽에서의 수위증가 패턴 고찰

Patterns of Water Level Increase by Storm Surge and High Waves on Seawall/Quay Wall during Typhoon Maemi

ABSTRACT: We investigated the characteristics of the overflow/wave overtopping, induced by the storm surge and high waves in Masan bay and Busan Coast during Typhoon 'Maemi', which landed at the southeast coast of the Korean peninsula on September, of 2003, causing a severe inundation disaster. Characteristics of the water level increase by the overflow / wave overtopping, were discussed in two patterns. One is the increase of water level in the region, located inside of a bay, like Masan fishing port, and the waves are relatively small. The other is in the open sea, in which the waves act directly, as on the seawall in Suyong bay. In the former region, the water level increase was affected by the storm surge, as well as the long period oscillation and waves. In Masan fishing port, about 80% of the water level increase on the quay wall was caused by the storm surge. In the latter one, it was greatly affected by the wave run-up. In Suyong bay, about 90% of the water level increase on the seawall was caused by the wave run-up.

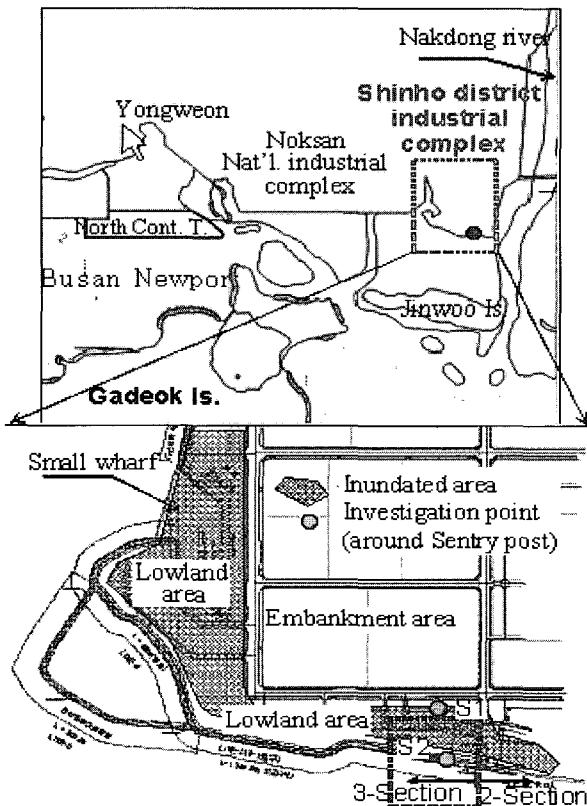
Fig. 6 Survey location around the Shinho district industrial complex(Shinho)

신호지방산업단지는 Fig. 6에 나타낸 바와 같이 동쪽에 낙동강 하구, 서쪽에 어선이 정박하는 물양장(저지대)이 있으며, 산
