## 시멘트 콘크리트 포장의 화재 손상

한 승 환 | 정회원 · 한국도로공사 도로교통기술원 수석연구원

홍 승 호 | 정회원 · 한국도로공사 도로교통기술원 연구원

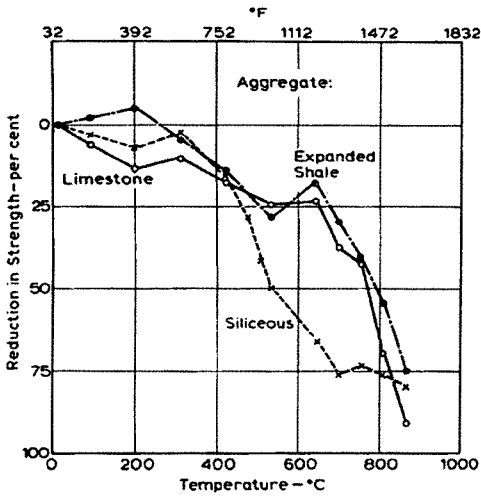
그림 1. 화재온도에 따른 골재 종류별 강도 감소

이 발생한다. 이러한 수축은 천이구간에 미세 균열을 유발하게 되고, 이러한 미세균열은 콘크리트의 탄성 계수를 감소시키고, 강도를 저하시킨다.<sup>5)</sup> 화재온도 손상에 의한 강도손실은 그림 1, 그림2와 같이 골재 종류별로 그리고 하중재하 및 강도실험 온도조건에 따라 다르게 나타난다.<sup>6)</sup>

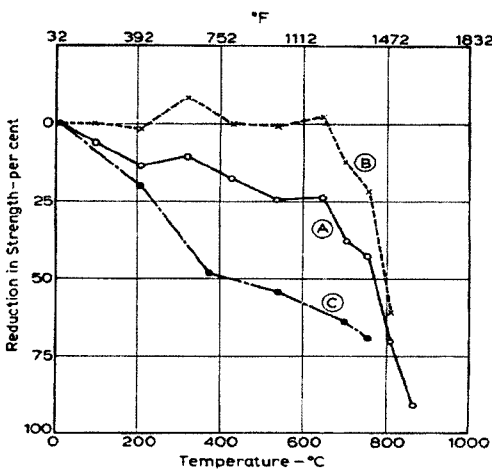
그림 2. 화재온도에 따른 실험방법별 강도감소 효과

사진 12에서 보는 바와 같이 콘크리트 표면의 붉은 색 변화가 일부 층을 이루며 관찰되었는데, 이는 약 250℃ 이상의 온도가 일정 깊이까지 전달된 것을 알 수 있는 결과로 추정할 수 있다. 사진 9에서는 연약한 부위를 타고 최대 약 12mm 깊이까지 250℃ 이상의 열이 전달된 것을 알 수 있다. 이러한 250℃ 이상의 온도는 앞서의 그림 2에서 보는 바와 같이 약 30% 이상의 강도 저하가 발생할 수 있으므로 제거하는 등의 대책이 마련되어야 한다. 표면의 콘크리트가 탈리된 부분에는 별다른 색상변화 깊이가 관측이 안 된 것으로 미루어 손상을 받은 부분이 거의 대부분 탈리가 발생한 것으로 판단되었다.
