댐의 지진피해 현황과 보수·보강 사례

(대만 921 집집지진과 석강댐을 중심으로)

권혁기 | 한국시설안전기술공단 진단1본부 차장

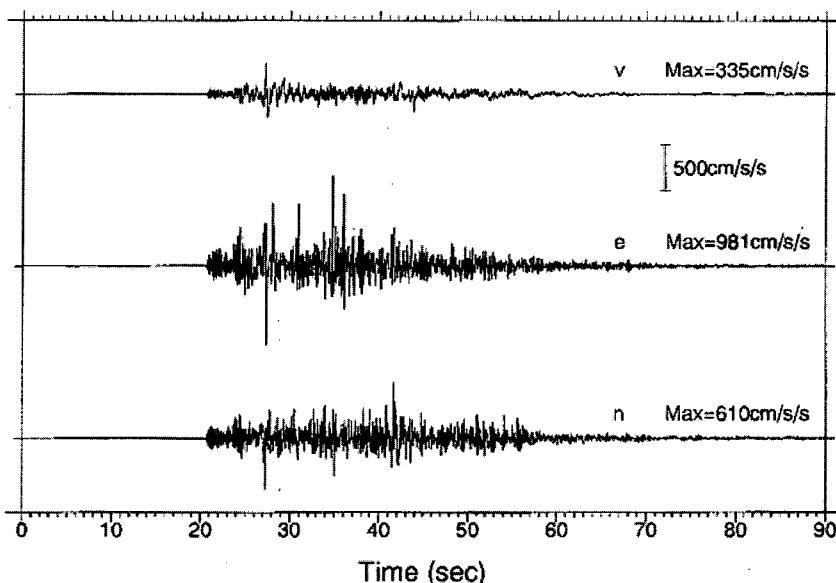
그림 2. 집집지진의 지진동(CU067 지점)

집집지진의 지진동은 그림 2와 같이 대만국립지진공학연구소가 진앙에 근접한 집집의 서쪽 13.2km에 위치하고 있는 지진 관측점 CU067에서 관측한 최대 가속도 EW 성분은 981.0gal이었고, NS성분은 610.7gal, 연직 성분은 335.0gal로 나타났다.

수평방향 성분의 가속도 중 EW 성분의 최대가속도는 981gal로서 약 1g에 해당하는 값이며, NS성분의 최대가속도는 610gal로서 EW성분의 약 62% 정도로 나타났다. 또한, 수직성분의 최대가속도는 335gal로서 0.34g 정도로서 수평 최대가속도의 34% 정도로 나타났다.

따라서, 지진에 의한 3성분 방향별 최대가속도의 비율은 1 : 0.62 : 0.34로 나타났다. 이는 내진설계 및 내진성능 평가에서 일반적으로 고려하는 수평방향 최대가속도와 수직방향 최대가속도의 비가 30%를 적용하는 것과 거의 비슷한 결과를 나타낸 것이다.

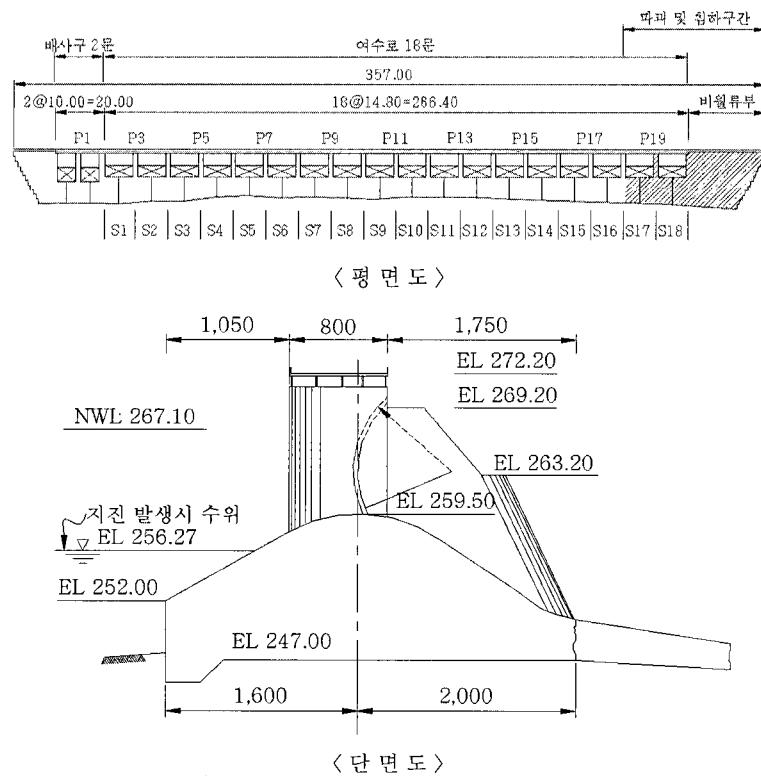
그림 4. 석강댐의 평면도 및 단면도

석강댐의 평면도와 단면도는 그림 4와 같으며, 세부제원은 표 2에 나타내었다.

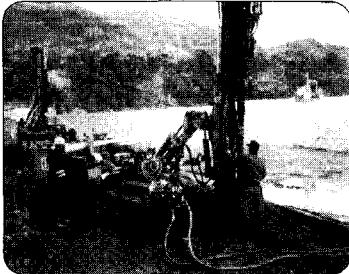
2) 댐체의 복구

표고차가 10m정도 발생하였으며, 전반적으로 댐체의 피어, 웨어 및 기반암도 요철이 심한 상태로 균열이 발생하였다.

이를 위해 댐체 피어와 웨어 및 기반암에 시멘트 밀크를 주입하여 지수 및 견고성을 강화하는 그라우팅을 실시하였고, 그라우팅 훌에는 전단에 대한 저항력을 증가하기 위해 강재를 삽입하였다.

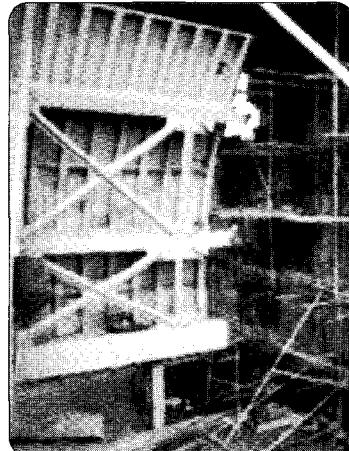
5) 댐체 좌안 하류 용벽 및 월류부 수문 복구

댐체 좌안 하류 용벽은 붕괴에 의해 약 53m 정도 보수가 필요하여 전부 재시공을 하였으며, 수문 게이트는 대부분 튜틀리거나 비틀어져 정상적인 기능을 할 수가 없어 세부적으로 손상조사를 실시하여 손상의 정도에 따라 보수 정도 또한 달리 하였다.

비교적 손상이 덜하고 개폐시 콘크리트와 마찰이 있는 게이트는 고무 패드를 새로 교체하여 지수를 하거나 피어의 콘크리트를 부분적으로 제거하여 게이트가 움직이는 공간을 확보하였고, 손상이 심한 게이트는 전면 교체하고나 현장에서 부분적으로 분해하여 새로 제작하는 방법으로 보수를 하였다.
