**선박 엔진용 Fuel Pump Block 소재(CK35)의 피로파손 원인규명**김태규<sup>†</sup> · 최성종<sup>\*</sup> · 강창원<sup>\*\*</sup>

**A Cause Analysis of Fatigue Failure of Fuel Pump Block Material(CK35) for Marine Engine**

Tae Gyu Kim, Sung Jong Choi and Chang Won Kang

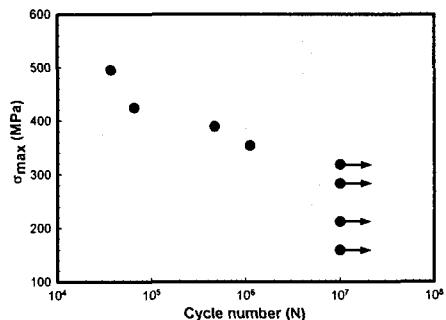
Fig. 7 Relationship between  $\sigma_{max}$  and cyclic number to failure

선박 엔진의 hydraulic actuator pump block의 소재로서 사용되고 있는 구조용 탄소강 CK35에 대한 피로수명 평가시험 결과를 최대 응력  $\sigma_{max}$ 와 파단 사이클 수의 관계로 Fig. 7에 나타내었다. 시험 결과로부터 피로한도(fatigue endurance

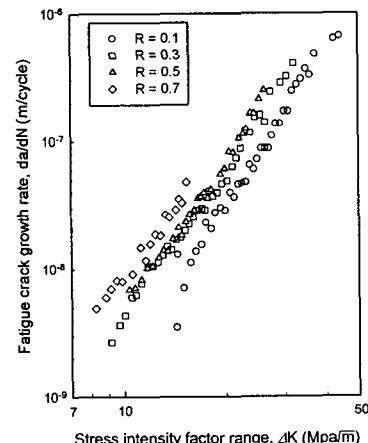
Fig. 14 Relationship between fatigue crack growth rate and stress intensity factor range

또한, 피로 균열진전 특성의 검토를 위하여 수행한 균열진전 시험결과를 Fig. 14에 나타내었다. 응력비  $R=0.3$ 과 0.5의 데이터 분포가 다소 중첩되어 나타나고 있으나, 저  $\Delta K$  영역에서는 응력비에 의존하여 균열진전 특성의 차이가 나타나고 있으며, 일반 구조용 탄소강에서 흔히 볼 수 있는 경향을 보여주고 있었다.
