블록식보강토옹벽의 전면 사면붕괴 사례연구

Case Study on Global Slope Failure Case of Segmental Retaining Wall

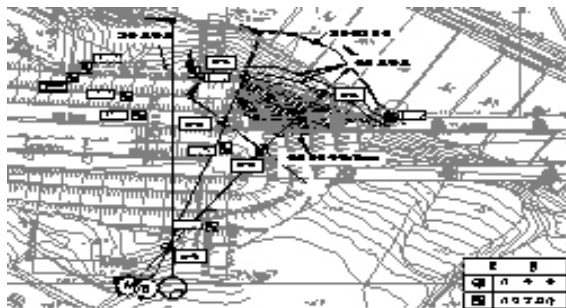
그림 1 현장 평면도 및 지반조사 위치도

본 연구대상 지역은 전라남도 소재 고속국도 OO구간 교대부 시공구간으로 블록식보강토옹벽이 성토시공된다. 그림 1에 나타난 바와 같이 과업부지 우측은 산지에 속하는 구간이며, 농경지를 이루고 있는 좌측쪽으로는 사면을 이루고 있다. 산계로는 인근에 남동쪽으로 오봉산과 남서쪽으로 일봉산이 자리잡고 있다. 본 연구대상 지역의 대표적인 수계를 이루고 있는 금강은 과업부지 좌측에서 과업노선과 평행한 방향으로 흐르다 장흥읍 부근에서 탐진강에 합류한다. 현장상황은 블록식보강토옹벽 시공 후 다단성토시 교대 기초말뚝 시공 중 전면에서 보강토옹벽을 포함한 전면사면붕괴가 발생하였으며, 농경지 쪽으

로 약 50m에 걸쳐 용기되는 전면 사면붕괴 형상의 붕괴가 발생하였다. 따라서, 붕괴구간에 대한 원인규명 및 미붕괴구간에 대한 안정검토를 위해 그림 1과 같이 2004년 11월에 5개소(B-1~B-5) 및 표토(TP 1~TP8)에 대하여 지반조사를 수행하였다. 보강토옹벽의 시공규모도 대규모화되어 가고 있다. 그러나 대부분의 경우 시공성 및 경제성의 편의에 의해 지반조건이나 환경조건을 적절히 고려하지 못하는 경우가 많아, 보강토옹벽, 기초지반 침하 및

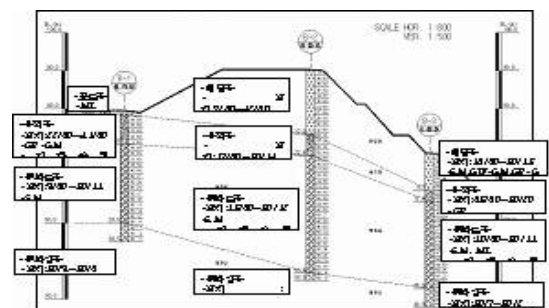
(a) A-A 단면

2004년 11월 실시된 지반조사결과(라온이엔지, 2004. 11)를 기초로 하여, 5개소(B-1~B-5)의 시추조사 결과를 지층분포상태에 따라 현장단면도를 나타내면 그림 2와 같다.

본 현장은 도로성토구간으로 상부로부터 표토층 혹은 매립층, 붕적층, 풍화토층 및 풍화암층 순으로 구성되어 있으며 전체적으로 황갈색내지 담갈색을 띠고 있다. 표토층은 1m 두께의 암갈색의 점토질 실트층으로 구성되어 있으며, 매립층은 3~8.5m 두께의 GP-GM층으로 지하수위가 산지쪽에는 GL(-)6.2m에 존재하며, 조밀정도는 보통내지 매우 조밀한 상태이다. 풍화토층

본 절에서는 붕괴된 사면구간인 A-A와 B-B 단면(그림 1참조)에 대해 사면안정성을 검토하였다. 본 구간에서는 보강토 옹벽면 균열과 배면사면의 붕괴가 발생하여 옹벽전면이 크게 융기되었다. 그 결과 활동과괴면이 원호과괴 형상을 띠며 보강토 전면까지 발생한 것으로 나타났다. 전 절에서 검토된 바와 같이 본 구간에서는 기초지반특성에 따른 영향이 원인이 되므로 사면안정해석시에는 강우상태를 고려한 사면활동원인 분석 및 안정해석을 실시하였다.
