주요간선 도로에 설치된 가로등의 현장실태조사를 통한 정성적 분석

(The Qualitative Analysis through the Investigation of the Field Condition at Street Lamps on the Main Street)

최충석* · 김향곤 · 한운기

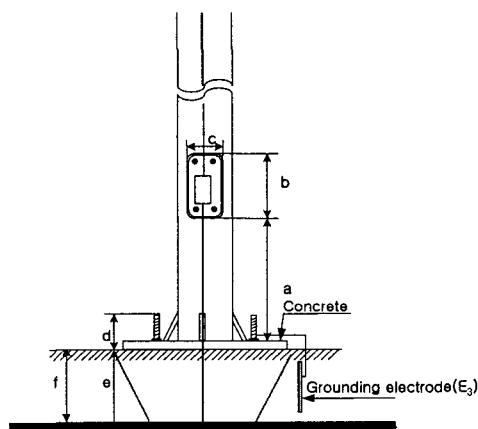
그림 5. 가로등주의 일례
Fig. 5. An example of steel lighting pole

도로시설에 조명을 하고자 하는 대상의 위치에 설치하는 가로등주는 광원, 조명기구, 안정기 등의 부속장치가 부착되어 설치되어 있다. 여름에 발생하는 집중 호우로 도로가 순식간에 침수되고, 그로 인해 도로에 설치된 도로전기시설물 또한 침수되어 감전 위험성에 인체가 순식간에 노출되므로 도로 전기시설물에 대한 감전사고 방지대책의 마련이 중요한 과제로 대두되고 있다[6]. 그럼 5는 가로등주의 일반적인 형태이다. 이러한 일반적인 모양의 등주 및 점검구 높이, 볼트의 크기 및 길이 등에 대해 국내·외 실태를 비교 및 분석하였다.

표 1은 가로등주 각 부분의 국내·외 실측결과이다. a부분은 점검구의 높이로 국내에서는 62,100[cm]의 2가지 종류로 일부 사고가 발생했던 지역에서 높이를 조정하여 100[cm]의 동일 조건으로 적용하였고,

따라서 국내의 경우 2가지의 높이로 한정되어 설비 구성의 차별화가 필요한 것으로 나타났다. b 및 c부분은 점검구 크기로서 국내 점검구 크기는 35(b)×13(c)[cm]로 나타났고, 일본의 경우 등주의 종류별로 다르게 조사되었다. 먼저 사각 등주의 경우 51×13[cm], 원형 등주 53×23[cm], 삼각 등주 69×17[cm]로 등주의 종류별로 다양한 형태를 이루고 있음을 알 수 있었다. d 및 사용 볼트크기는 국내의 경우 5~20[cm]의 길이가 설치되어 볼트의 상당부분이 도로에 돌출되는 구조로 사고 위험성을 보였으나 일본의 경우에는 등주를 지지하는 볼트가 시공시 대지 하단으로 내려감으로 돌출부분이 제거되는 구조로 이루어져 안전성이 국내의 구조에 비해 높음을 알 수 있다.

그리고 점검구 볼트의 크기 또한 국내는 한국산업 규격인 4-M6의 소형 볼트가 체결되어 분실의 위험이 높으나 일본의 경우 육각형의 대형 볼트가 체결되어 견고하며 분실의 위험이 없었다. d의 기초부인 e부분은 국내의 경우 가로등주에 따라 지역별로 차이가 있었으나 대부분이 100~130[cm]의 깊이인 것으로 나타났다. 또한 배관의 깊이인 f부분은 전기설비기술기준에 의해 60[cm] 이상, 120[cm] 이상(도로 횡단시)으로 명기되어 있다.

가로등주 내부의 안정기, 차단기, 배선상태, 접지 저항, 배선상태 등을 점검하기 위해 사용되는 점검구는 여름철에 발생하는 국부성 집중호우 발생으로 점검구 내부로 빗물의 침투가 이루어진다. 현재 한국산업규격(KS D 3600)에 의해 설계된 가로등의 점검구 높이는 60[cm]이다. 1995년 이전에는 강도 계산의 편의를 위하여 바닥면으로부터 부착구 중심선까지의 높이를 75[cm]로 하였으나, 유럽표준(EN : European Standards)과의 부합하를 고려하여 1995년에 그림 6(a)와 같이 밀면으로부터 60[cm]로 제정하였다. 그러나 신설 기준의 일률적 적용에 따른 낮아진 점검구 높이로 인해 순간적으로 침수가 발생하는 국내 도로 조건에서 감전사고의 발생이 급증하게 되었다.

4) 침수예상지역의 가로등주 접검구의 높이는 기존의 규격화된 높이 보다 더 높게 설정되어야 하며, 접검구 커버의 손실 방지를 위해 나사의 크기 및 형식의 재설정이 이루어져야 한다. 또한 전선과 접촉하기 쉬운 가로등주 내면은 전선이 손상되지 않도록 매끄러운 처리를 하는 것이 바람직하다(관련 규격 개정 완료).

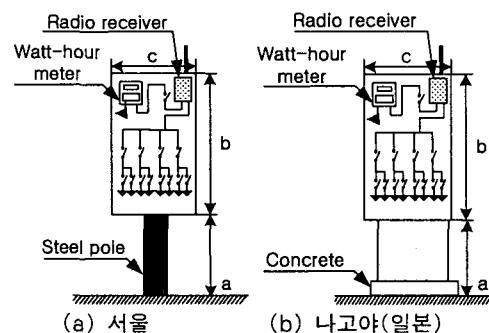
그림 8. 분전함의 개략도

그림 8은 국내와 일본의 가로등 분전함(제어함)의 회로 구성도이다. 분전함(제어함)은 전력량계, 무선 제어기, 전자접촉기, 배선용차단기, 누전차단기 등으로 구성되어 있으며, 국내·외 분전함(제어함) 각 부의 치수를 표 3에 나타낸다.

a부분은 분전함의 높이로서 국내의 경우 20~65 [cm]로 장소별로 비교적 차별화를 두었으나, 일부 지역에서는 침수 지역임에도 불구하고 바닥에 설치하여 위험한 것으로 조사되었다. 그러나 일본의 경우 지역적으로 국부적 호우가 자주 발생하는 지역에서는 일반인의 접근이 어려운 지역에 설치하여 사고로부터 완벽한 보호를 할 수 있도록 하였으며 치수는

10~220[cm]로 국내보다 시설 적용범위가 더 넓은 것으로 나타났다. b와 c부분은 분전함의 크기로서 국내의 경우 90~110(b)×60(c)[cm²]의 크기가 주로 설치되어 있었으며 일본의 경우도 거의 비슷한 시설 양상을 나타내었다.
