사고전동차 구조체의 안전진단에 관한 고찰

On Study the Safety Diagnosis of Carbody Structure for Crashed Electric Multiple Units

Abstract

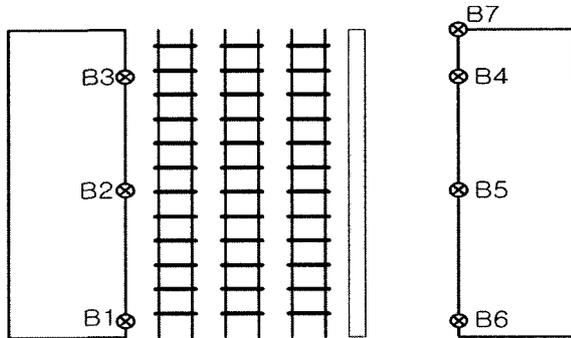
Fig. 2. Fiducial point diagram

정밀진단 지침에서 제시하는 다량의 치수를 측정하고, 측정값의 정밀도를 높이기 위한 방법으로 특정 위치의 기준점을 배치하여 각 부위의 치수를 측정하는 방법을 사용하였다. 동일 레벨선상의 직선구간의 선로를 확보하기 위해 공장 유치선 주변의 건물을 대상차량측정위치로 선정하였으며, 기준점은 다음 Fig. 2와 같이 배치하였다. 이때 유치선 주변의 건물에 설치된 기준점의 초기 측정 좌표는 Table 1과 같다.

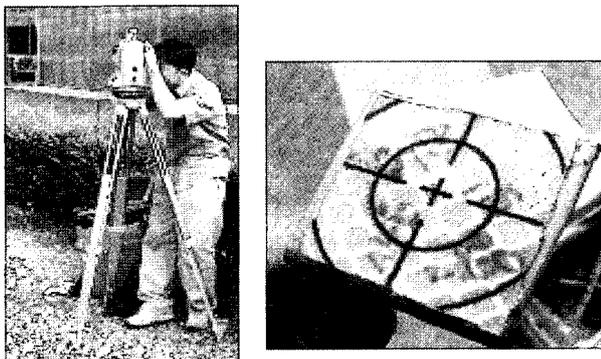
Fig. 3. Picture of survey and tape target

또한 선로의 기울기에 의한 영향을 받지 않는 차량의 창문 등의 측정은 검수고 야외에서 측정(Fig. 3)하여 측정기간

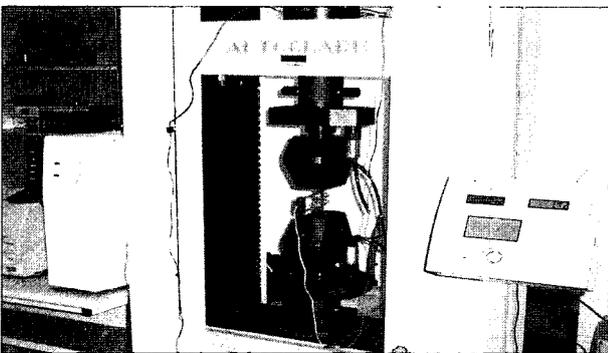
Fig. 4. Picture of tensile test

용량 전기모터식 인장시험기(Model AG-25TG)를 사용하였다. 시험 속도를 1mm/min로 하여 시험을 수행하였으며, 게이지(Gauge)길이가 25mm인 신장강도계(Extensometer)를 부착하여 시험편이 파단될 때까지 변위를 측정하였다. 신장강도계는 압축응력과 굽힘에 민감하기 때문에 시험기와 시험편의 축 정렬과 하중제어에 주의하였다. 본 시험을 시작하기 전에 하중, 변위 및 변형률에 대한 교정을 실시하여 시험기의 정밀도를 확인하였다. 시험기의 제어, 데이터 처리 및 결과 해석은 PC를 사용하여 수행되었다. 인장시험이 진행되는 동안 하중신호와 변위신호를 제어기(Controller)를 통하여 컴퓨터에 연속적으로 기록하였다[7].
