## 1. 화재 현황

## 2. 사고 사례

(1) 소재지 : 경북 ○○공장

(3) 발화지점 : 오븐 내부

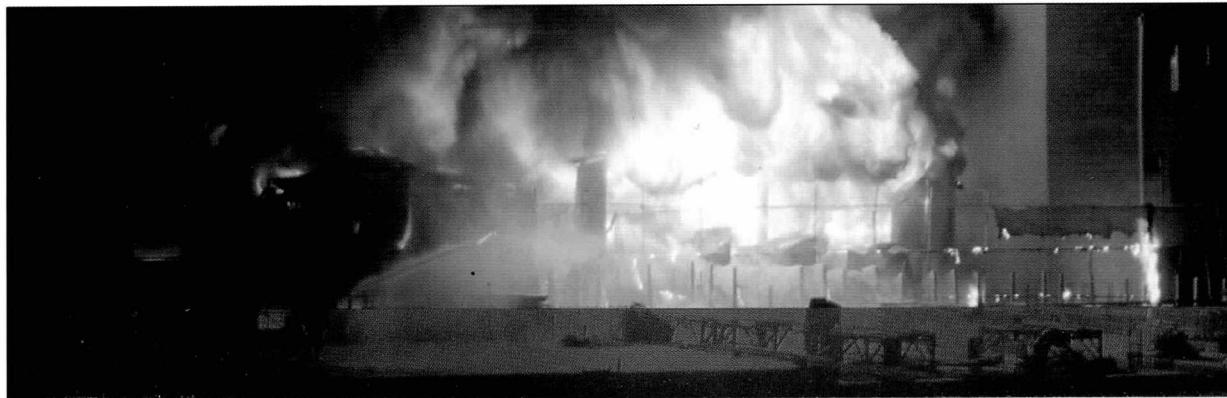
금속 파편이 냉각팬과 부딪혀서 스파크가 발생할 수 있으며, 냉각팬의 모터 축의 결함으로 마찰열이 발생할 수 있으나, 조사결과 가능성이 낮았다.

분리 수거된 냉각팬을 조사(12개 중 11개만 확인됨)한 결과 손상 흔적이 없었다.
