2006년 10월 영동지역의 돌발 호우·풍랑·강풍의 피해 조사분석

신 승 숙 |
강릉대학교 토목공학과 박사과정
cewsook@hanmail.net

박 상 덕 |
강릉대학교 토목공학과 교수
sdpark@kangnung.ac.kr

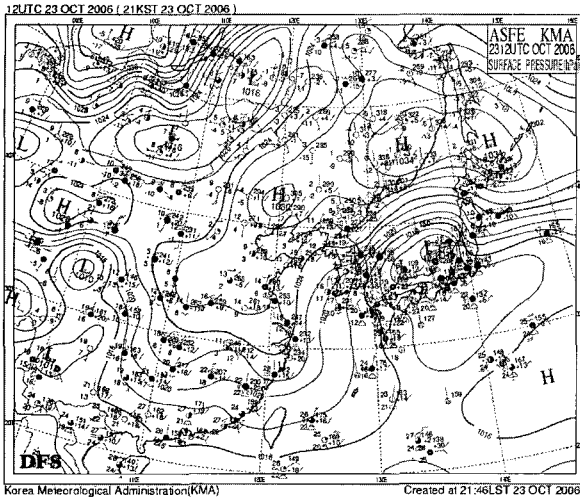
그림 1. 일기도(2006년 10월 23일 12:00, 기상청)

2006년 10월 22일 11시경 기상청의 예보에 따르면, 강원도 지역의 예상 강우량은 20~60mm 정도일 것으로 판단되었다. 그러나 그 예상은 여지없이 빗나가고 말았다. 강원지방기상청에 따르면 23일 하루 동안 영동지역에 발생한 강우량은 속초 232mm, 미시령 323mm, 속초설악동 287mm, 양양오색 282mm, 양양강현 243.5mm 강릉 304.0mm, 대관령171.5mm, 동해.104.0mm를 기록했다. 이는 이 지역 기상 관측 이래 10월의 일 최대강수량이다. 강수량뿐만 아니라 풍속도 속초의 경우 순간 최대풍속 63.7m/s, 최대풍속 30.5m/s를 기록하면서 태풍 범위의 최대풍속 17m/s를 상회하는 강풍이었다. 10월 말에 이러한 기록적인 강풍과 폭우가 발생하게 된 원인은 최근에 계속되는 늦더위로 인해 한반도에 오랫동안 머물러 있던 저기압의 더운 공기가 북쪽 만주지역에서 내려오는 찬 공기와 강하게 부딪히면서 다량의 구름이 형성되었기 때문이다. 강한 바람과 함께 많은 양의 수증기를 포함한 구름이 태백산맥에 부딪히면서 영동지방에 집중호우를 발생시켰다. 그림 1과 2는 2006년 10월 23일 발생한 국지성 돌발태풍의 일기도와 위성영상이다. 이번에 기록된 집중호우, 강풍 및 풍랑은 태풍의 위력 이상이었다.

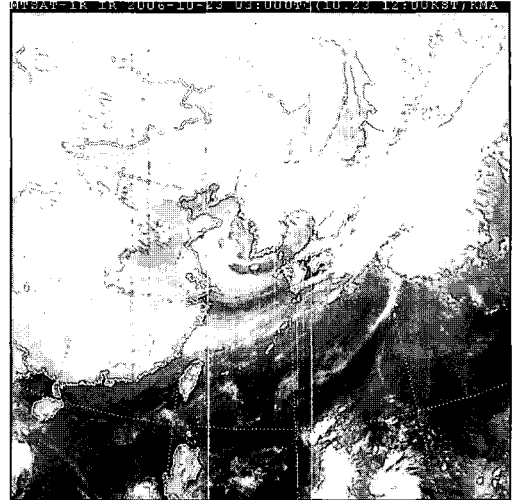
그림 2. MTSAT 위성영상 자료(2006년 10월 23일 12:00, 기상청)

2003년 발생한 태풍 매미의 강풍을 연상하게 하는 영동지역의 풍속은 지역별 최대풍속이 15m/s를 넘었고, 순간최대풍속은 대부분 25m/s 이상으로, 특히 속초의 경우는 63.7m/s의 기록적인 수치를 보여 태풍 매미의 순간최대풍속 60m/s를 능가했다. 발달한 강풍의 방향은 그림 2의 위성영상에서도 알 수 있듯이 주로 북향이였다.

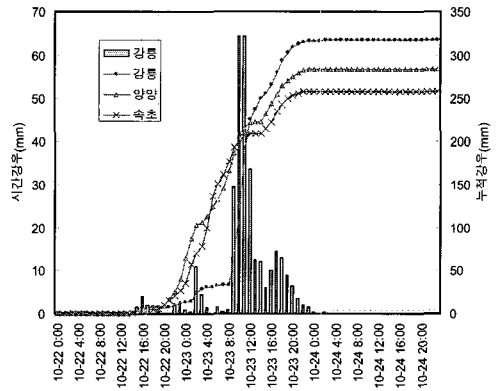
그림 3. 돌발호우 시 영동지역의 강우량(2006년 10월 22일 ~ 24일, 기상청)

10월 22일 오후부터 10월 24일 새벽까지 영동지역에 발생한 총강우량은 강릉 317.5mm, 양양 강현 284.0mm, 속초 258.6mm를 기록했다. 그림 3은 강릉, 양양, 속초지역의 누적강우량을 나타낸 것이고 표 1은 시간별 강우량 측정치와 확률빈도를 나타낸다. 강릉의 경우 1시간 강우량은 64.5mm로 확률빈도 80년에 해당하고, 3시간동안의 강우량은 162.5mm로 강릉지점의 500년 빈도 확률강우량 155.9mm를 넘어, 우량관측 기록상 10월의 최대 강우로 기록되었다.

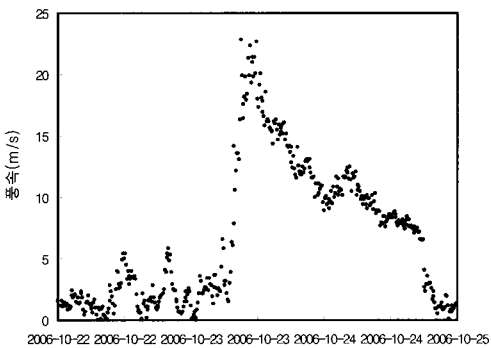
그림 4. 경포의 시간별 풍속
(10월 22일 ~ 24일, 강릉시)

그림 4와 5는 강릉시에서 운영하는 경포호의 풍속과 풍향을 측정한 결과를 나타낸 것으로 최대풍속 22.8m/s를 기록했으며, 10월 23일과 24일에 이어 이틀간 강한 바람이 북쪽에서 지속적으로 불어왔음을 보여준다.

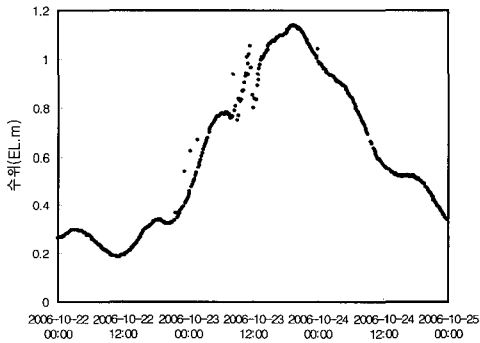
그림 7. 경포 수위지점 시간별 수위 (10월 22일 ~ 10월 24일, 강릉시)

이 모두 침수되어 사진 2와 같이 호수 주변의 보도블럭이 내려앉거나 붕괴 되었다. 그림 6은 저지대인 경포호 주변의 상업지구와 농경지 침수지역을 나타낸 것이다. 그림 7은 경포호수내의 수위자료로 평수위보다 1m이상의 수위상승에 발생하여 경포호수가 월류함에 따라 호수주변의 피해가 발생했다. 그림 8은 경포호와 동해를 연결하는 경포천 하구인 강문에 설치된 수위계의 관측 자료로 하천홍수로 인한 수위 상승과 해수의 파랑에 의한 해안 홍수로 발생된 수위 상승의 변화가 극심함을 보여주는 것으로 당시 하구 수위가 2m 가까이 상승했다. 따라서 경포호의 범람에 의한 주변 상가지구와 농경지의 침수피해는 동해의 파랑에 의한 해수면 상승과 같은 해상조건이 영향을 크게 미친 것으로 판단된다. 이는 2002년 태풍 루사에 의한 동해안지역 홍수피해 가중원인과의도 같은

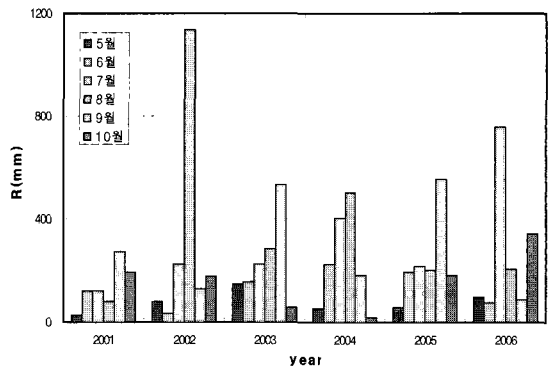
그림 9. 최근 6년간 강릉 우기 강우량(기상청)

영동지역은 동해상의 북동기류에 수반된 지속적인 수분 공급과 태백산맥이라고 하는 지형적 요인으로 인하여 단시간에 많은 양의 강수가 발생할 수 있다. 2002년 태풍 루사에 의한 사상최대 일강수량 기록이 이와 같은 조건이 작용하여 가능하였다. 따라서 단시간에 집중호우를 유발할 수 있는 지형적인 요인을 갖 추고 있는 영동지역의 풍수해 특징은 피해 발생기간은 짧고 피해강도는 매우 크다. 현재의 과학기술 수준에서는 갑작스럽게 변하는 기상현상을 정확하게 예측하기도 힘들지만, 그에 따른 재해에 대해 준비하고 대처할 시간도 충분치 않다. 그림 9는 최근 6년간 강릉의 6월부터 10월까지 월별 강우량을 나타낸 자료이다. 2004년까지의 통계자료에 따르면 강릉지역 연평균강수량은 1401.9mm이다. 그러나 최근 5년 동안의 자료를 보면 5월~10월까지의 강우량은 평균 1500mm를 상회한다. 또한 300mm 넘는 강우가 매년 발생하고 있다.

자연재해를 완전히 막을 수 있는 방법은 없으나 그 피해를 줄이기 위한 최선의 노력은 가능하다. 재해발생시 효과적인 주민 대피시스템의 구축, 홍수에 의한 하천범람 및 내수배제 불량에 따른 침수피해 저감을 위한 치수시설의 설계빈도 상향 조정, 배수펌프장의 확장 또는 신설 등의 재해 대비 노력이 필요하다. 그러나 전국 모든 지역을 위와 같은 방법으로 재해를 저감할 수는 없는 것으로 판단된다. 각 지역별 최근 발생한 재해에 대한 빈도 및 특성분석을 통해 재해정도를 정량적으로 평가하는 자연재해 위험지수를 개발하여 지역 특성에 적합한 재해대비 및 대응방안 구축하여야 한다. 영동지역과 같이 지형적으로 풍수해가 빈번한 지역은 그에 상응하는 방재시스템 및 방재교육을 위한 정부지원이 강화되어야 한다.
