22.9kV 폐쇄 배전반내의 사고모델을 통한 실험적 검증

Experimental Verification According to an Accident Model in a Metal-Clad Switchgear at 22.9kV

Abstract - This paper describes the accident analysis by modelling the current transformer mounting in a metal-clad switchgear at 22.9kV. In analyzing the accident, the reconstruction at the current transformer mounting(VCB connecting guide) has to be taken into account. The accident was modelled as a 3-phase ground fault occurring between the end plate of 22.9kV lines and the safety shutter at the current transformer mounting of the VCB inside the metal clad switchgear.

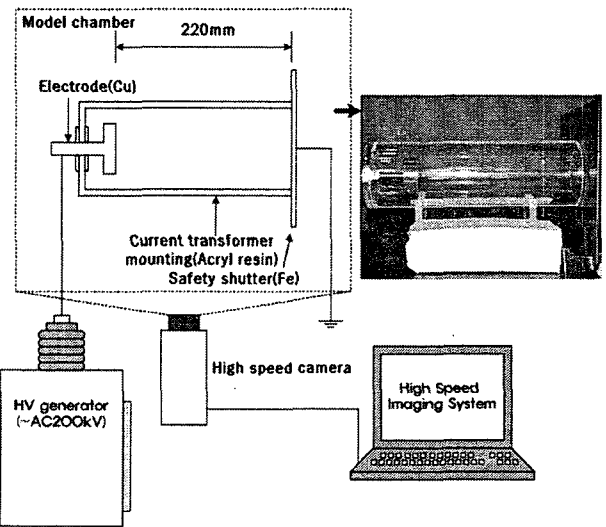
그림 4 사고모의 개략도

그림 4는 사고모의 구성의 개략도를 나타낸 것이다. 전극은 순동으로 제작하였으며, 셔터부분은 철로 구성된 사각평판을 이용하였다. 이때, 순동 전극과 철 평판의 거리는 사고현장에서 설치되었던 케이블말단과 안전셔터 사이의 220mm 길이를 유지하였다. 전압은 1kV/sec의 상승속도로 인가하였으며, 절연파괴 전압을 측정하였다. 챔버에서의 방전과정은 고속카메라(HSIS)를 이용하여 초당 1,000프레임으로 촬영하였다. 실험당시 주변 실험조건은 온도 10℃, 습도 60%의 분위기에서 실험하였다. 절연파괴 전압은 교류 실효값으로 하여 측정되었다.
