변성퇴적암류로 구성된 대규모 암반사면의 붕괴원인 분석에 관한 시례 연구

Case Study on the Causes for the Failure of Large Scale Rock Mass Slope Composed of Metasedimentary Rocks

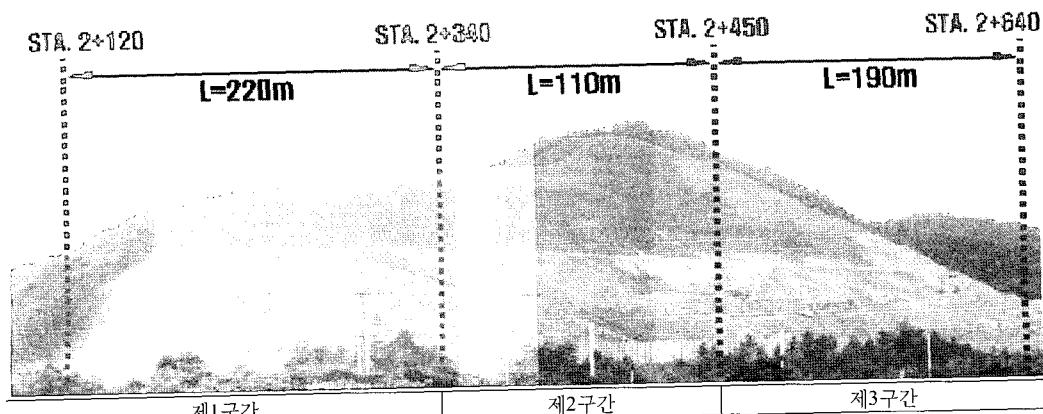
본 연구대상사면의 경우 연장 및 절취고 측면에서 볼 때 그 규모가 대형이므로 효율적인 안정성 검토를 위하여 지형, 지질구조 및 기 활동현황 등을 고려하여 대상 구간을 3분할 하였으며 Fig. 1에 분할된 조사대상구간의 전경을 나타내었다.

Fig. 1. Study site divided into three zones

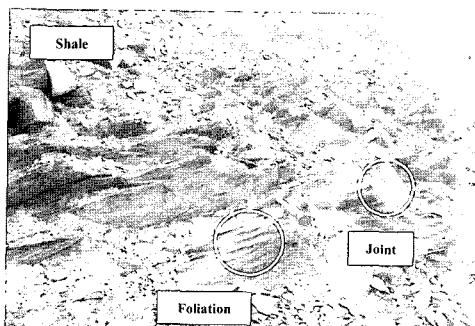
본 대상사면에는 층리, 엽리, 절리 및 단층 등 여러 종류의 불연속면이 복잡하게 발달하고 있다(Fig. 19 및 Fig. 20 참조). 층리는 대체로 사면의 주향과 사교하는 주향을 가지며, 경사는 약 50~70° 내외로서 절취면의 경사와 반대의 경사 방향을 가지나 부분적으로 습곡 및 단층 작용에 의하여 교란된 층리구조가 다수 확인된다. 엽리는 사면의 주향과 사교~수직하는 주향을 가지며, 절취

Fig. 19. Development of foliations and joints

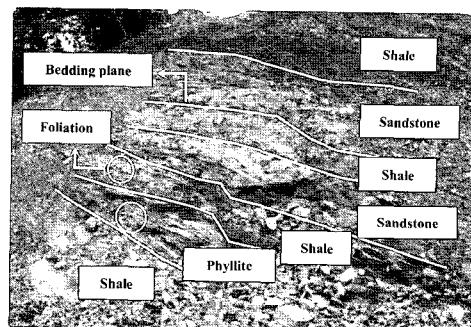
Fig. 20. Development of bedding planes

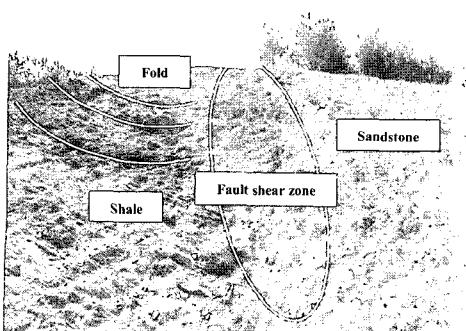
본 대상사면은 오랜 지질시대를 거치면서 지질구조적으로 횡압력에 의한 연성변형작용 및 축성변형작용의 영향으로 습곡과 단층(역단층 및 충상단층)의 발달이 현저하다. 본 지역에 발달하는 대표적인 습곡과 단층의 예를 Fig. 21 및 Fig. 22에 나타내었다.

Fig. 21. Folds and fault shear zone (shale and sandstone zone)

Fold) 형태를 보이며, 횡압력에 의해 층리 및 엽리가 조밀하게 발달하고 있어 풍화 및 광물배열상태에 의해 분리면의 쪼개짐이 매우 심하게 발달하고 있다. 대상사면의 시점에서 종점방향으로 볼 때 향사→배사→향사→배사구조를 나타내며, 부분적으로 날개(Wing)를 따른 소습곡이 발달하여 복향사 및 복배사의 구조도 동시에 나타난다. 특히, 향사습곡 발달부는 강우 시 집수에 의한 간극수압의 증가로 유효응력이 감소되어 사면의 안정성에 매우 취약한 조건을 제공할 것으로 사료된다.

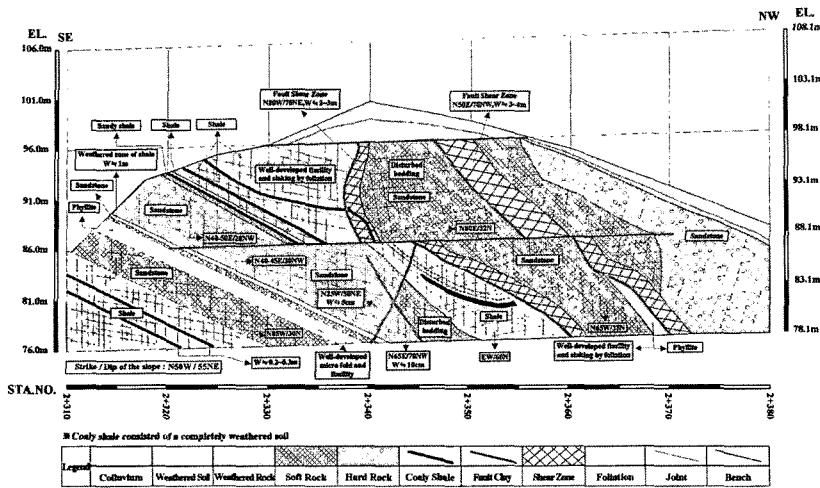
총 6차에 걸친 사면안정검토 시마다 굴착 중인 노출사면을 대상으로 지표지질조사를 실시하였다. 전반적인 지질현황은 다음과 같으며 시공 중(1:0.7 경사) STA. NO. 2+310~2+380 구간에 대한 사면응용지질도를 Fig. 23에 나타내었다.

Fig. 23. Applied geologic map of the study area during construction (STA. NO. 2+310~2+380)

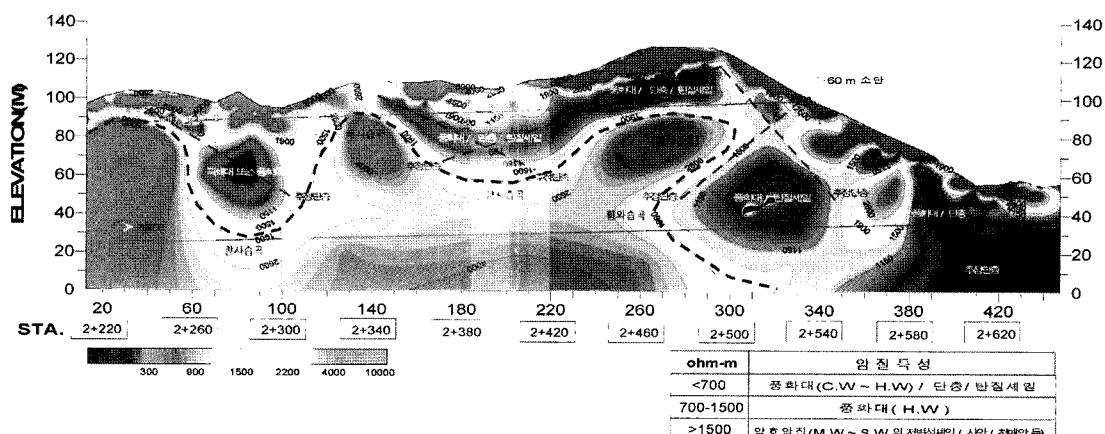
풍화(S.W) 정도인 저변성세일, 천매암 및 사암 등의 양호암질대로 추정된다. Fig. 24에 측선 1에 대한 전기비저항 해석 단면도를 나타내었으며, 측선 2와 3의 분석 결과에 의하여 VH-1~VH-6, IH-1 및 IH-2의 총 8공에 대한 시추위치를 선정하였다(Fig. 14 참조).

Fig. 24. Electric resistivity with dipole-dipole arrays on the slope

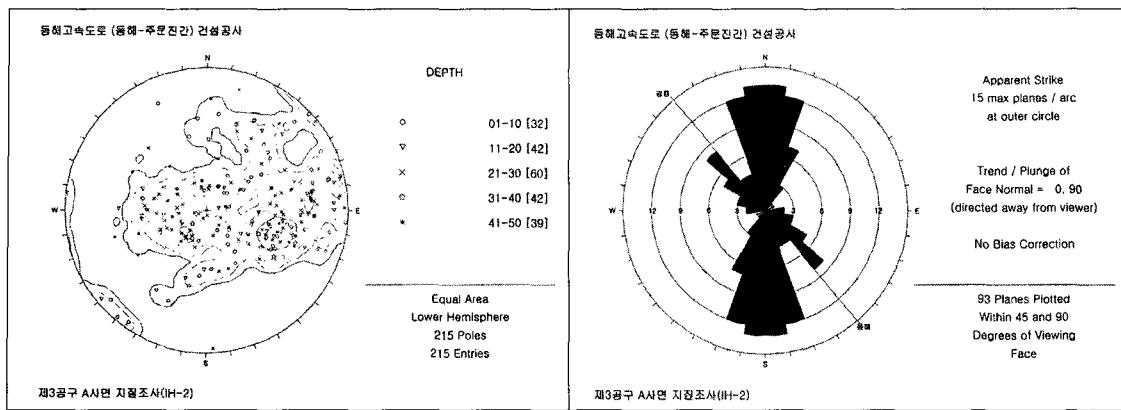
공내영상촬영은 4차 검토 시 IH-1과 IH-2의 경사시 추공에 대하여 실시하였다(Fig. 14 참조). 조사결과를 Table 3에 나타내었으며 IH-2공에 대한 불연속면의 심도별 밀도분포도 및 Rose Diagram을 Fig. 25에 나타내었다(한국지반공학회, 2003).

Fig. 25. Results of BIPS in the borehole IH-2
