LNG 생산기지의 사고사례 조사

†마영화 · 이승림* · 윤기봉

중앙대학교 기계공학부, *한국가스안전공사
(2006년 11월 23일 접수, 2006년 12월 22일 채택)

The Investigation of Accidental Case for LNG Terminal

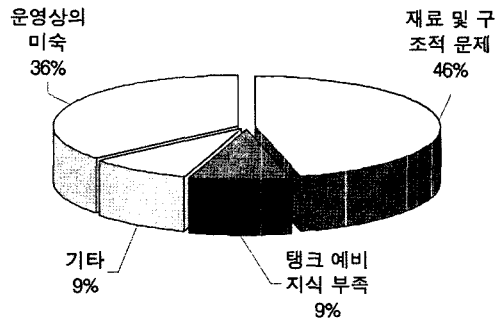
Fig. 3. The classification of accidental case in LNG terminal.

Fig. 3에 보인 바와 같이, 사고 원인으로 보면 재료 및 구조적인 문제에서 기인되는 경우가 전체 사고의 46%를 차지하여 가장 높은 비율을 차지하고 있고, 운영상의 문제가 36%를 차지하고 있다. LNG 탱크의 건설, 유지관리기술이 확립되어 오면서 사고를 경험한 것이므로 원인에 대한 분석만 철저히 이루어지고 현장에서 주의한다면 이러한 사고가 반복되는 일은 없을 것이다. 따라서 현재의 LNG 탱크의 설계, 운영, 관련 지식수준으로 볼 때 운영상의 노하우가 축적되어 있고, 관련 지식수준의 향상으로 사고 확률은 줄어든다고 볼 수 있다. 또한 최근의 개선된 재료를 사용하고, 적합한 구조 해석에 의한 합리적인 설계가 적용된 상태에서 운영된다면, 사고 확률을 크게 줄일 수 있다고 볼 수 있다.
