블록 리프팅 시 Hopper Tank부 균열 발생 가능성 검토를 위한 구조해석

*로이드선급협회 아시아 울산지부

Block Lifting Analysis to Examine the Cause of Cracking in the Hopper Top Plate

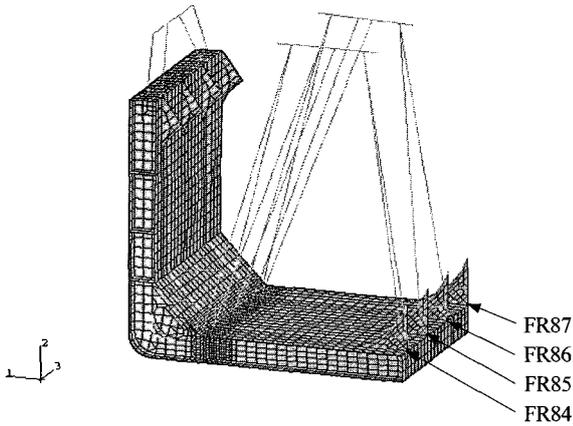
Fig. 6 Finite element model of COT super block

Hopper top plate에 부착된 리프팅 러그는 조립 단계, 선탐재 단계, 탐재 단계 3회에 걸쳐서 사용되는데, 리프팅 와이어 (lifting wire)에 최대 하중이 걸리는 탐재 단계의 리프팅 조건을 대상으로 하여 COT 선종의 super block을 해석 대상으로 선정하였으며, 해석 모델은 설계 도면을 근거로 Fig. 6에 보여진 바와 같이 모델링하였다. 본 해석에서 이용된 Material Property의 입력 값은 다음과 같다.

골리앗 크레인(Goliath crane)으로 리프팅 작업 시 3개의 trolley가 블록을 안전하게 리프팅하려면 리프팅되는 블록의 무게 중심점을 기준으로 trolley의 위치 선정과 리프팅 와이어에 걸리는 하중들을 고루 분산시킬 수 있는 러그의 배치가 우선적으로 이루어져야 한다. 본 해석 모델에서의 러그의 배치는 리프팅 러그 배치 도면을 근거로 모델링하였다(Fig. 6 참조).
