경주 분황사석탑의 풍화훼손도 평가와 보존과학적 진단

이정은 | 이찬희¹ | 이명성

공주대학교 문화재보존과학과

Deterioration Assessment and Conservational Scientific Diagnosis of the Stone Pagoda in the Bunhwangsa temple, Gyeongju, Korea

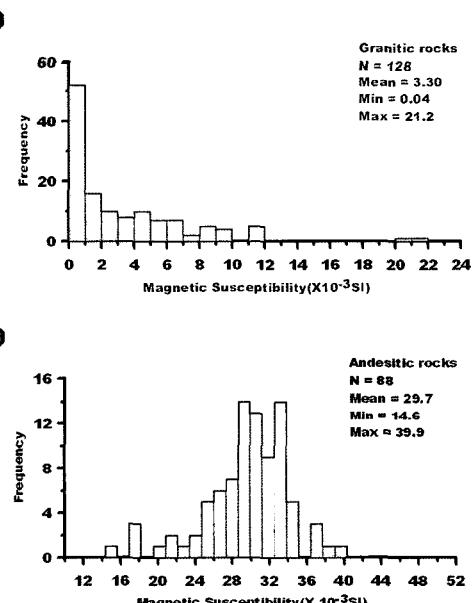
전암 대자율은 암석의 전체 자화강도를 구분하기 위해 응용된 암석연구의 한 수단이다. 대자율은 지구의 자기장에 대한 자화강도를 의미하며 암석의 자기적 특징을 결정하는 상수이다. 이 값은 진공에서 $k = 0$ 이며, 일반적인 화강암의 평균 대자율은 $2.512(\times 10^{-3} \text{ SI unit})$ 이다. 석탑을 이루는 주요 부재인 기단의 화강암류와 탑신을 구성하는 안산암류로 나누어 대자율을 측정하였다 (Figure 3). 기단부를 보면 화강암의 경우 0.04에서 $21.2(\times 10^{-3} \text{ SI unit})$ 의 범위를 보이는데, 이는 여러 화강암류가 혼재되어 사용이 되었기 때문이다. 탑신을 구성하는 안산암의 대자율 측정 값의 범위는 $14.6\sim39.9(\times 10^{-3} \text{ SI unit})$ 로서 역시 다양한 종류의 안산암류가 혼용되었다는 것을 지시한다.

Figure 3. Magnetic susceptibility of rock properties in granitic rocks. (A) and andesitic rocks (B) for the stone pagoda in the Bunhwangsa temple.

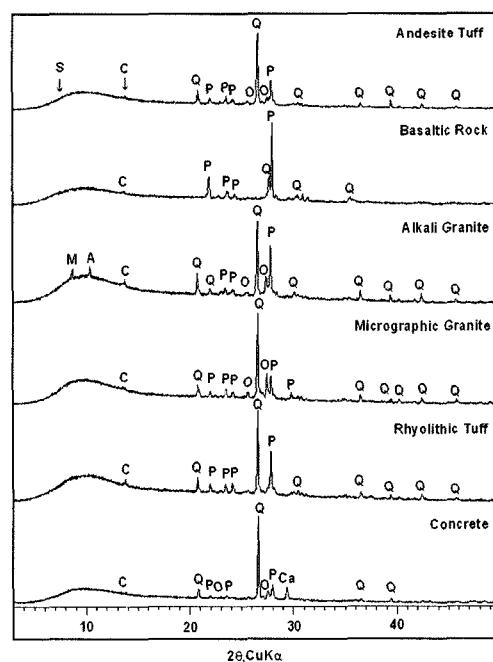
이 석탑의 주변에 털락되어 있는 암석 중에 석탑과 동일한 암종을 선택하여 X-선 회절분석(Fig 4)과 주성분 원소를 분석하였다(Table 1). 앞에서 설명한 바와 같이, 탑신부와 옥개석을 이루고 있는 안산암질암은 주로 석영·안산암, 안산암질 응회암 및 현무암질암으로 구성되어 있다. X-선 회절분석 결과, 이들의 주요 조암광물은 사장석이며 소량의 석영과 정장석이 검출되었다. 또한 미량의 스멕티아트와 녹니석이 포함되어 있다. 알칼리화강암과 미문상화강암의 조암광물은 석영, 정장석, 사장석 및 흑운모 등이며 미량의 각섬석과 녹니석이 검출되었다 (Fig 4). 석수를 이루고 있는 유문암질 응회암에서는 석영과 사장석 및 녹니석이 검출되었으며, 콘크리트는 시멘트에 석영과 사장석 및 정장석을 첨가하여 성형한 것으로 나타났다.

Figure 4. X-ray powder diffraction patterns showing host rocks of the stone pagoda in the Bunhwangsa temple. (C: chlorite, A: amphibole, Q: quartz, P: plagioclase, M: mica, O: orthoclase, S: smectite, Ca: calcite).
