전통 벽화의 토벽체 비파괴진단 조사연구 - 강진 무위사 벽화보존각내 벽화를 중심으로 -

Nondestructive investigation of clay wall structure containing traditional mural paintings. - The clay walls having mural paintings housed in the protective building in Muwisa Temple, Kangjin, Jeollanamde Province -

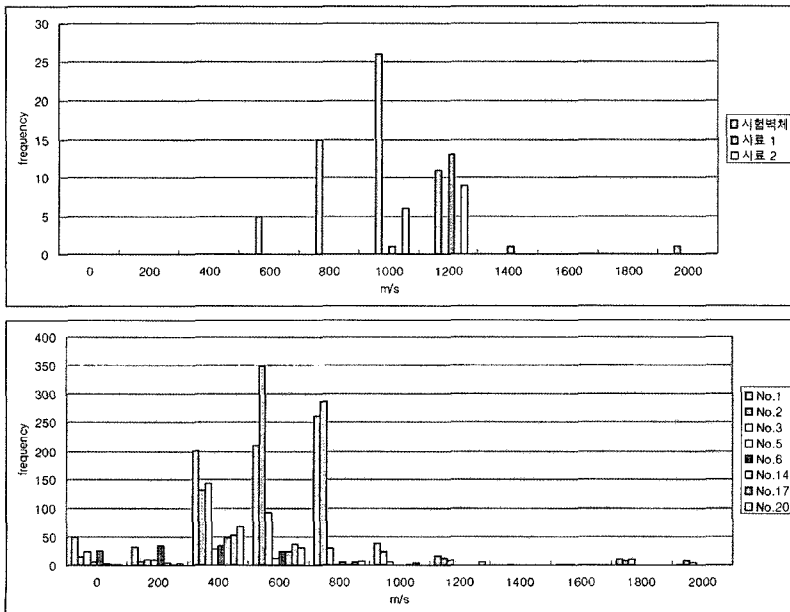
Figure 5. Frequency distributions of ultrasonic velocity of samples and mural-painted clay walls investigated.

시험체들의 초음파 속도와 빈도그래프를 종합하면, 균질한 시료 1은 측정값이 고르고 유기물을 포함한 시료 2는 빈도가 2구간에 나타난다. 이는 유기물에 의해 초음파 속도가 다소 영향을 받았음을 의미한다. 그러나 평균값에서는 거의 차이가 없으므로 신선한 진흙의 초음파 속도 범위는 900.90~1392.76 %이며 평균 1235.9 % 정도 판단된다. 이 진흙을 사용한 시험벽체의 빈도분포는 600~1200 %에 분포하고 이 구간의 평균은 895.1 %로 시험벽체의 전체평균과 거의 유사하다. 따라서 균열 또는 결합이 없는 신선한 진흙벽체의 초음파 속도는 약 850 %을 내외라고 판단된다.

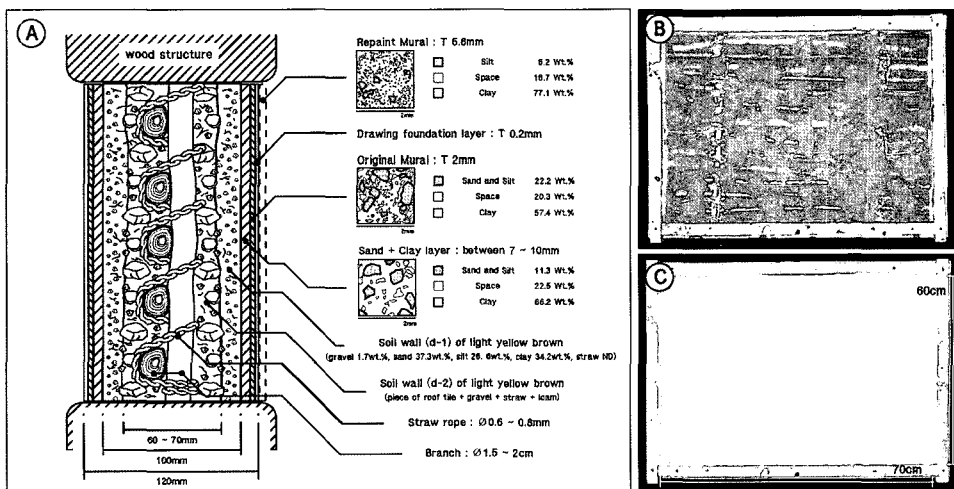
Figure 6. Views of the sections of a mural-painted wall and of samples. The samples (B,C) of wall body had been produced referring to the section of mural-painted wall smoothed(A).
