전통사찰문화재의 방재대책에 관한 연구  
- 양양산불에 의한 낙산사의 화재피해사례를 통해 본 방재대책 -  
**A Study on the Disaster Prevention Countermeasures of Tradition  
Buddhist Temple Cultural Treasure**  
- A Case Study of the Fire Damage of the Naksansa which  
was due to Yangyang Forest Fire -

백민호<sup>†</sup> · 이해평

강원대학교 소방방재학부  
(2006. 4. 7. 접수/2006. 6. 1. 채택)

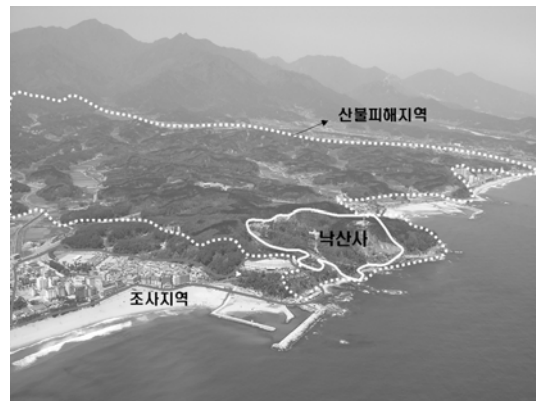
Fig. 2. An aerial photograph of fire damage area and survey area.

2차 설문조사는 낙산사 화재피해의 발생 7개월 후인 11월 4일에 실시하였으며, Fig. 2의 항공사진에 표시된 조사지역의 지역주민에게 낙산사에 화재가 발생한 후 생업에 어떤 영향이 있었으며, 전통사찰의 방재대책을 위한 훈련 등의 참여의사 등을 질문하였다.
