금속소재 부품의 고장분석 사례

Failure Analysis of Metallic Components

Abstract

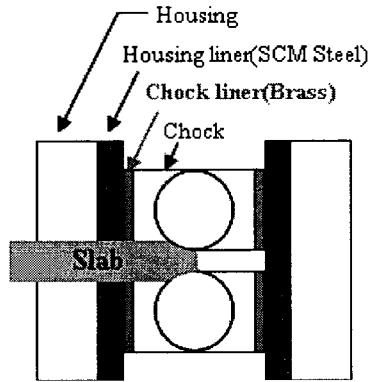
Fig. 9. Schematic diagram of hot rolling machine.

열간압연기 라이나는 그림 9에서 슬라브에 의해 가해지는 충격으로부터 를과 베어링을 보호해주는 역할을 하는데, 하우징과 쿠퍼 라이나가 서로 마찰되면서 마멸된다. 라이나가 지나치게 마멸되면, 압연기의 제어성능이 저하되어 품질불량을 초래한다. 본 논문에서는 쿠퍼 라이나 시편에 대하여 고장분석을 실시하였다.
