동해안에서의 너울성 파랑에 의한 피해

Damage by swell in eastern coasts of Korean Peninsula

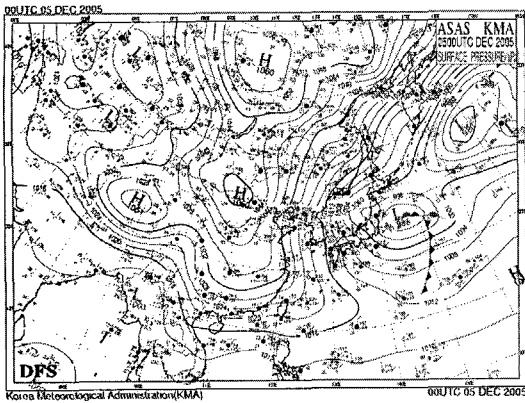
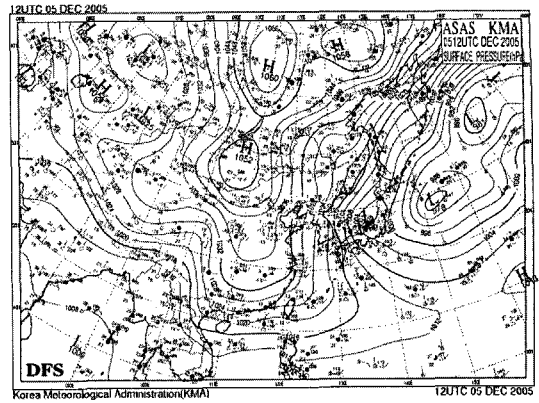
그림 1은 동해안에 너울성 파랑이 내습할 때 기상청에서 제시한 동북아시아 상공의 기상도이다. 12월 5일 09시 및 21시 기상도를 보면 강한 저기압이 일본에 위치하여 동해상에 동풍이 발생하였으며 이로 인해 너울성 파랑이 내습한 것으로 사료된다. 한국해양연구원의 실시간 해양·해양기상관측자료에서 제공된 동해안의 속초와 왕돌초 지점에서의 파고 변화도를 그림 2에 제시하였다. 12월 6일 오전 중 속초에는 6m에 이르는 파고가 내습하였고 왕돌초 지점에는 5m 정도의 파고가 내습한 것을 알 수 있었다.

그림 1. 일기도(2005년 12월 5일 09시(좌), 21시(우))

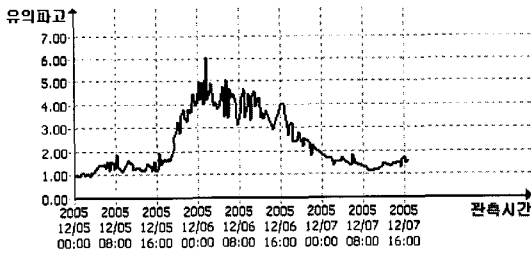
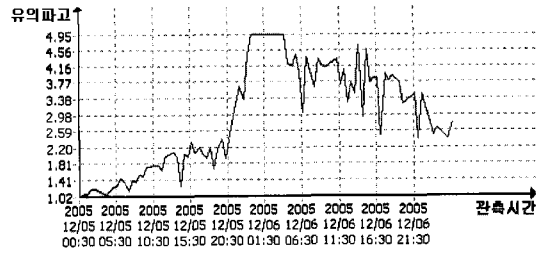
그림 2. 파고 변화도(속초(좌), 왕돌초(우))

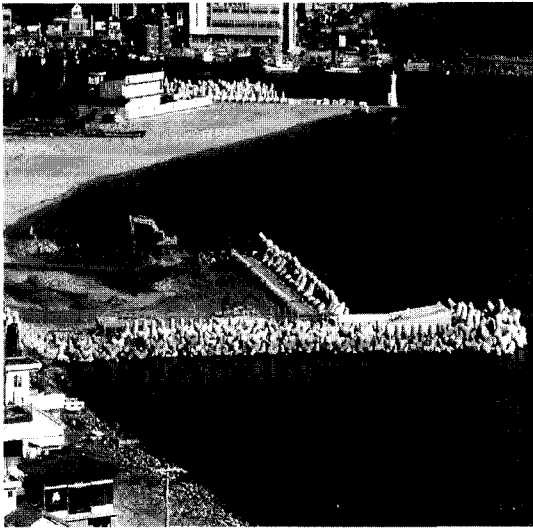
남방파제 및 제작장 피해전 작업

사진 3. 강구항 남방파제 및 제작장 피해전·후

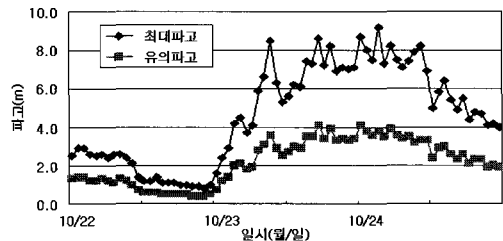
2006년 10월에 발생된 동해안 이상 파랑 발생은 초강풍에 기인한 것으로, 속초의 경우 63.7m/s의 풍속이 관측되어 일최대순간 풍속 극값 1위(관측이후 전국 최대값)를 기록하였다. 기상청에서 제공하는 해양 기상관측자료들 중 동해시 동쪽 70km 해상에 위치한 해양기상관측 부이(Buoy)에서 관측된 최대 및 유의파고 변화도를 그림 5에 나타내었다. 부이에서 관측된 최대 파고는 24일 03시경에 9.2m를 나타냈고 유의 파고는 23일 17시와 24일 0시에 4.1m로 재현기간 50년 빈도 설계파에 근접한 파고로 관측되었다.

그림 5. 파고 변화도(기상청 동해 관측부이)
