폴리에틸렌 가스배관 전기용착부 위상배열초음파검사 현장사례 연구

한국가스안전공사 가스안전연구개발원 제품연구실
(2006년 6월 12일 접수, 2006년 6월 24일 채택)

Study for Field Inspection of Phase-Array Ultrasonic for Electro-fusion Joints of Polyethylene Gas Pipes

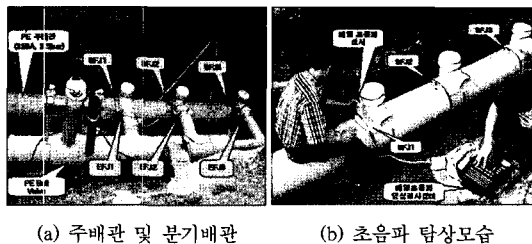
Fig. 4. 새들용착부 초음파 탐상.

Fig. 4의 3개 새들용착부에 대한 초음파 탐상을 실시한 결과 새들용착부 1, 2, 3 모두 열선 주위에 아무런 결함이 없는 것으로 보아 용착이 양호하게 되었을 것으로 판단하였다.

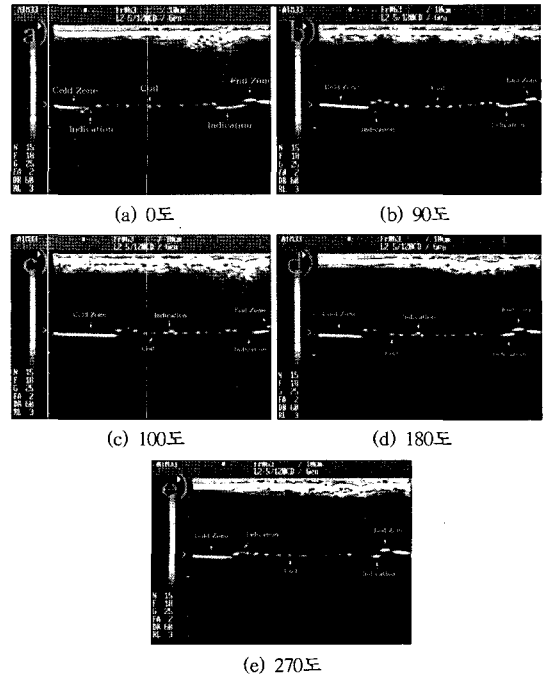
Fig. 9. 입구측 각 검사각도에서의 탐상결과.

300 mm 이음관에 대하여 5 MHz 배열초음파 센서를 가지고 용착부를 탐상한 결과 가스 입구측 이음관 용착부의 100, 180, 270도 부분에 작은 공극이 발견되었으며 출구측 이음관 용착부의 60, 120, 350도 부분에서 단일 공극으로 보이는 결함이 발견되었고, 200도에서 220도까지 연속 공극으로 보이는 결함이 발견되었다. 또한 0, 60, 180도 부분에서는 재료상의 결함으로 보이는 영상이 관찰되었다.

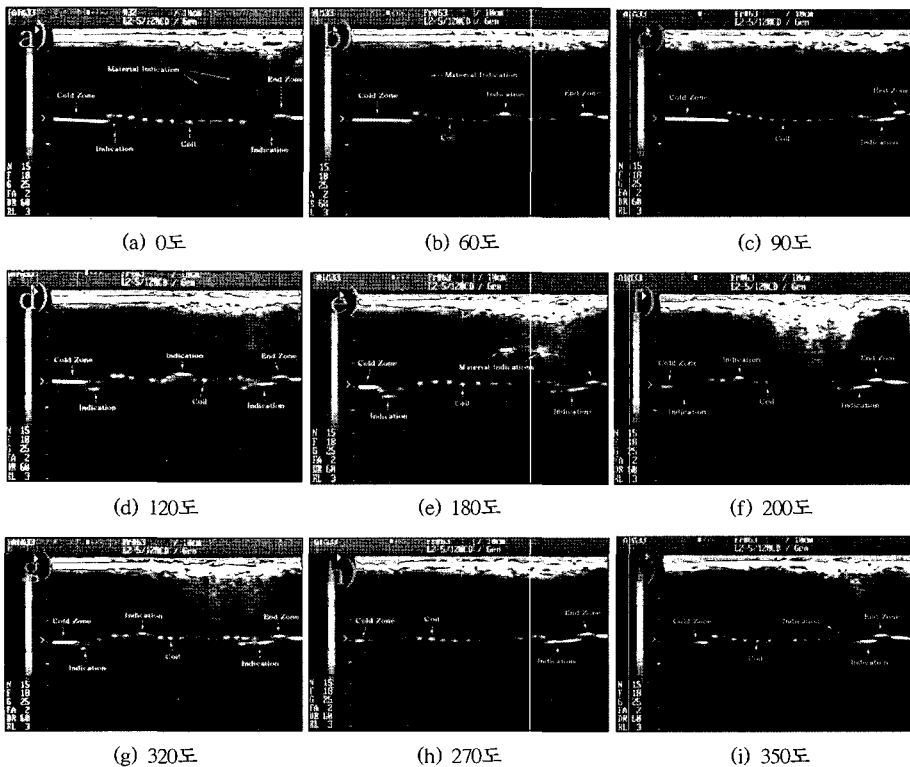
Fig. 10. 출구측 각 검사각도에서의 탐상결과.

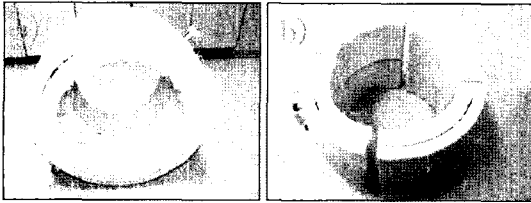
용착 단면의 육안 검사를 위하여 이음관 부분을 절단하고 용착부를 다음 Fig. 14와 같이 4부분으로 절단하여 단면을 관찰하였다. 육안 검사 결과 초음파 탐상 결과와 동일하게 용착부에 단일 공극이 형성되었음을 확인할 수 있었으며 그 결과를 다음 Fig. 15에 나타내었다.

용착 단면을 절단하여 육안검사를 실시한 결과 약 8 mm의 가공 즉 열선 폭이 80 mm일 때 열선 폭의 약 10% 크기의 결함이 발생하였음을 확인하였다.

Fig. 14. 융착부 단면 관찰을 위한 이음관 절단.
