익산 미륵사지 석탑의 백화현상과 제어를 위한 용출실험

Formation of Efflorescence and Dissolving Experiments for Removing Control on the Stone Pagoda of the Mireuksaji Temple Site, Iksan, Korea

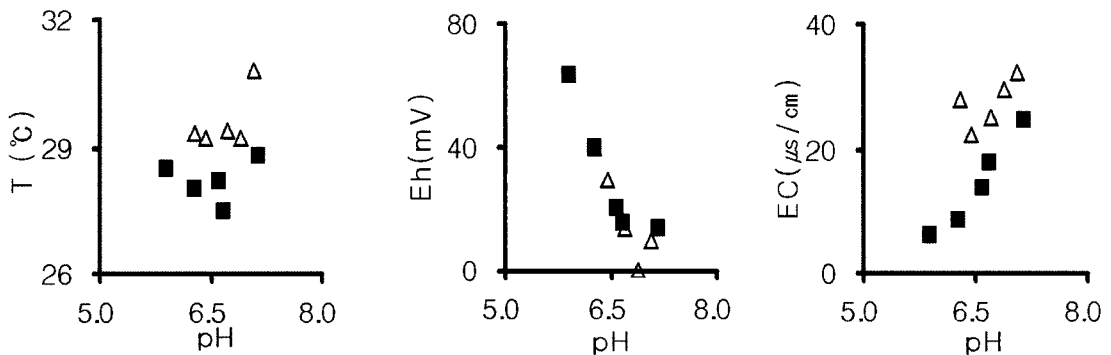
이 연구를 위해 백화된 시편을 대상으로 함침하여 채수된 시료를 분석한 결과는 Table 2, 3과 같다. 먼저 용매체에 따른 물리적 특성을 보면 pH 5.0 매질에서 온도(29.2~30.8, 평균 29.58℃)와 pH(6.28~7.07, 평균 6.68) 및 EC(22.2~32.2, 평균 27.4 $\mu\text{s}/\text{cm}$)는 pH 6.2 매질의 온도(28.0~28.8, 평균 28.2℃), pH(5.89~7.15, 평균 6.52), EC(6.0~24.8, 평균 14.14 $\mu\text{s}/\text{cm}$)보다 높게 나타난 반면에 Eh(6.0~24.8, 평균 30.76 mV)는 pH 6.2 매질에서 높은 값을 나타냈다. 용매체 선택에 따른 가용성 무기오염물질의 용출정도를 알아보기 위해 pH와 대조하여 보았다. 이 결과, Eh는 부의 상관도를 가지나 EC는 정의 상관도를 가지고 있고 온도는 특별한 관계를 보여주지 않았다(Figure 6).

Figure 6. Plotted of T, Eh, and EC values versus pH of solvent samples after reaction experiments. ■: pH 6.2 solvent, △: pH 5.0 solvent.

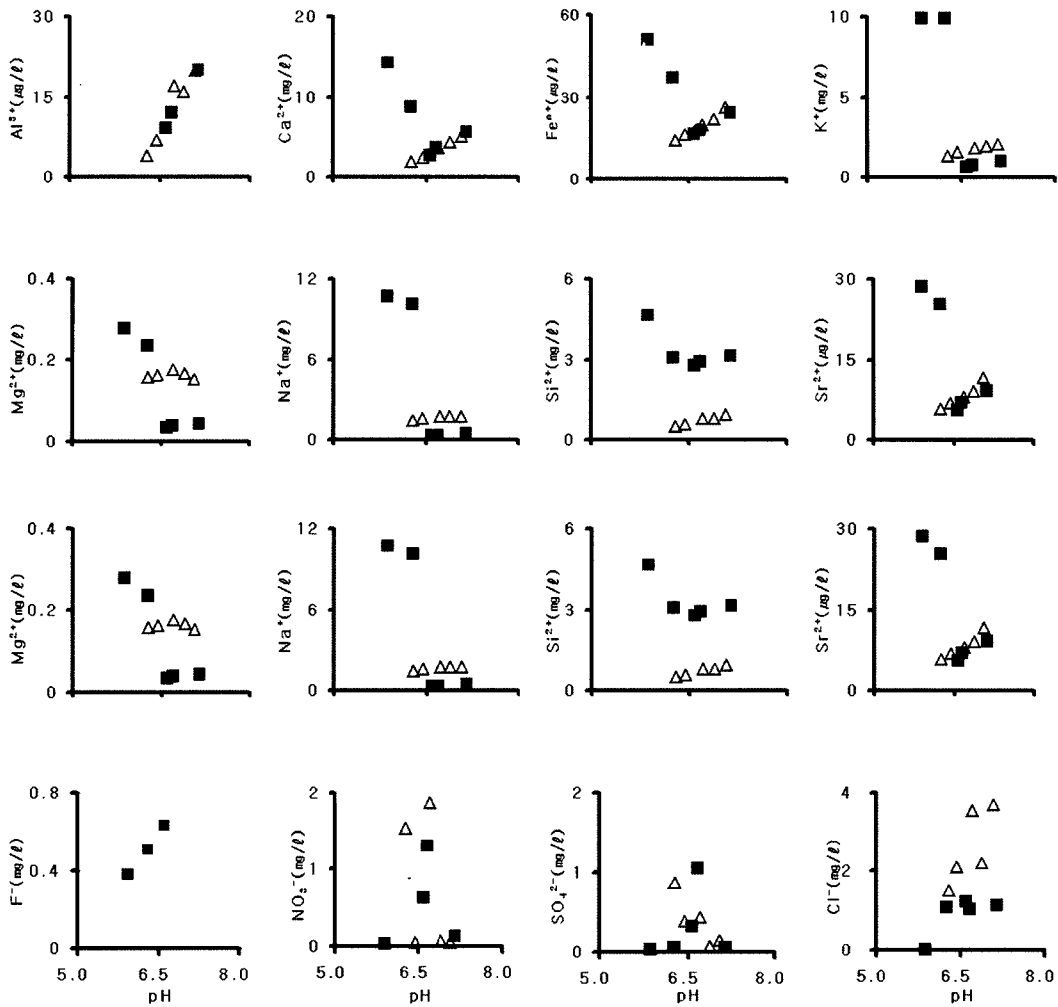
미만으로 나타났고 F는 pH 6.2 용매제의 초기 특정시간에서만 용출이 되었으며, Cl⁻(2.600 mg/l), NO₃⁻(0.718 mg/l), SO₄²⁻(0.376 mg/l) 원소는 pH 5.0 용매제에서 용출함량이 높다. 전체적인 수용성 무기오염물

Figure 7. Concentrations of cations and anions versus pH of solvent samples after reaction experiments. ■; pH 6.2 solvent, △; pH 5.0 solvent.

pH를 고정성분으로 도시험 보았다(Figure 7). 이 결과, 유리되는 원소들은 중성수 부근에서 용출이 잘되고 있고 주성분 양이온은 pH가 증가함에 따라 많은 이온이 유리되고 있다. 미량 양이온 원소들은 용매제와의 반응시간에 상관없이 증가하거나 감소 또는 혼재 양상을 보이고 있다. 또한 음이온의 구성원소도 아주 불규칙하고 불안정하게 용출되고 있다.

질을 보다 용이하게 제거하기 위해서는 주요 대상 오염종을 선택적으로 선정 후 가장 효과적인 용매제를 선택하여야 할 것이다.

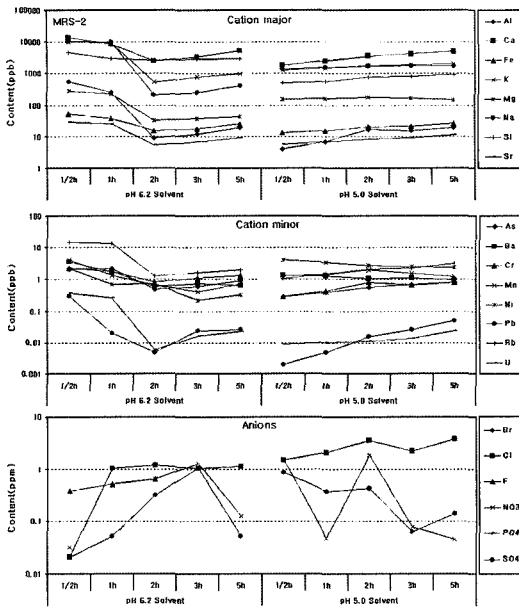
록사지 석탑에 적용할 수도 있다는 의미이다. 따라서 부재를 장기간 함침하면 표면오염물을 더 효과적으로 세정할 수 있으나 먼저 충분한 임상실험을 거치지 않으면 안된다. 이런 문제 때문에 함침시간을 5시간으로 제한하여 가장 이상적인 세정방법 및 효과를 알아보았다. Figure 8은 함침시간에 따라 검출된 가용성 오염물을 그래프화한 것으로 용매제에 따라 세정능력이 확연히 다르다는 것을 알 수 있었다.

먼저 용존 양이온의 검출경향을 보면 pH 6.2 용매제는 초기 검출 함량이 높게 나타나다가 1~2시간 사이에서 급격히 감소하는 경향을 보이다가 다시 2시간 이후부

Figure 8. Concentration of dissolved-ion with reaction time.

더 약간씩 증가하는 국자형 산출곡선을 갖으나 최초 30분에 세정된 함량보다 낮게 나타났다. 반면에 pH 5.0 용매제에서는 전반적으로 함침시간이 증가될수록 용출함량도 증가되는 경향을 보이고 있다.
