# 터널갱구사면 붕괴원인에 대한 3차원 분석 고찰

(주) 세일엔지니어링 이사  
토질 및 기초기술사  
송 평 현

## 1. 서론

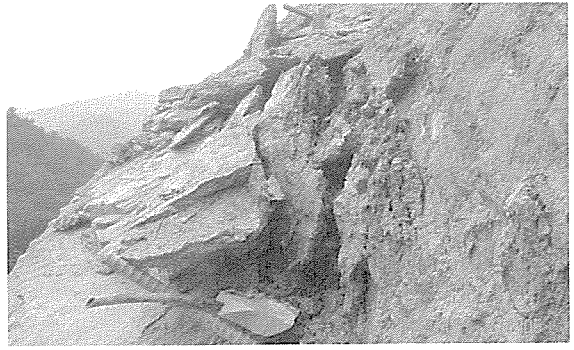
상세 붕괴현황

- 인장균열은 위치에 따라 다소 차이를 보이나 약 20cm 정도의 변형이 발생되었으며 현재는 추가 변형은 발생되지 않는 실정임.
- 인장균열의 위치는 능선의 상부를 따라 진전되어 있으며, 인장균열의 규모로 미루어 단층 파쇄대에 의한 평면형 또는 썩기형의 사면붕괴가 발생된 것으로 판단.

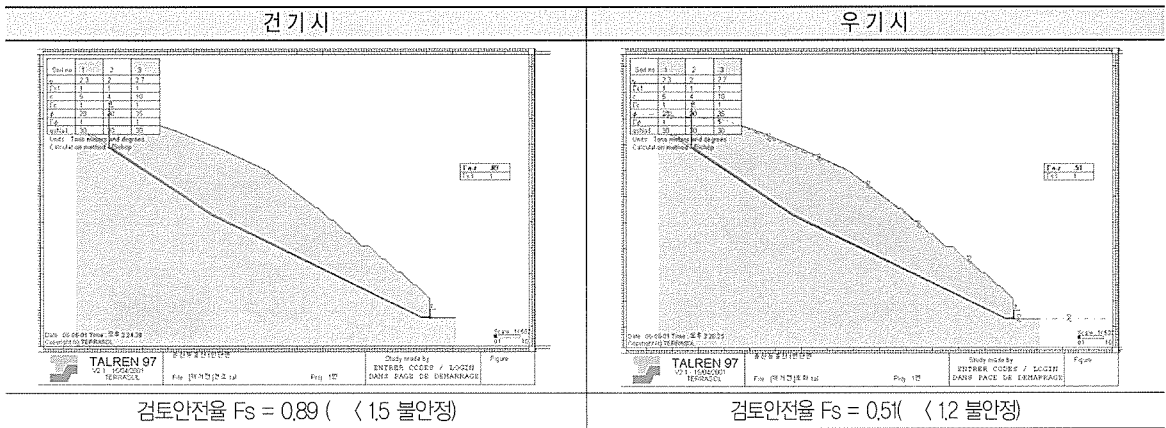
- 한계평형 해석결과, 특정파괴면 해석에서 우기시와 건기시의 안전율이 기준 안전율을 만족하지 못함.

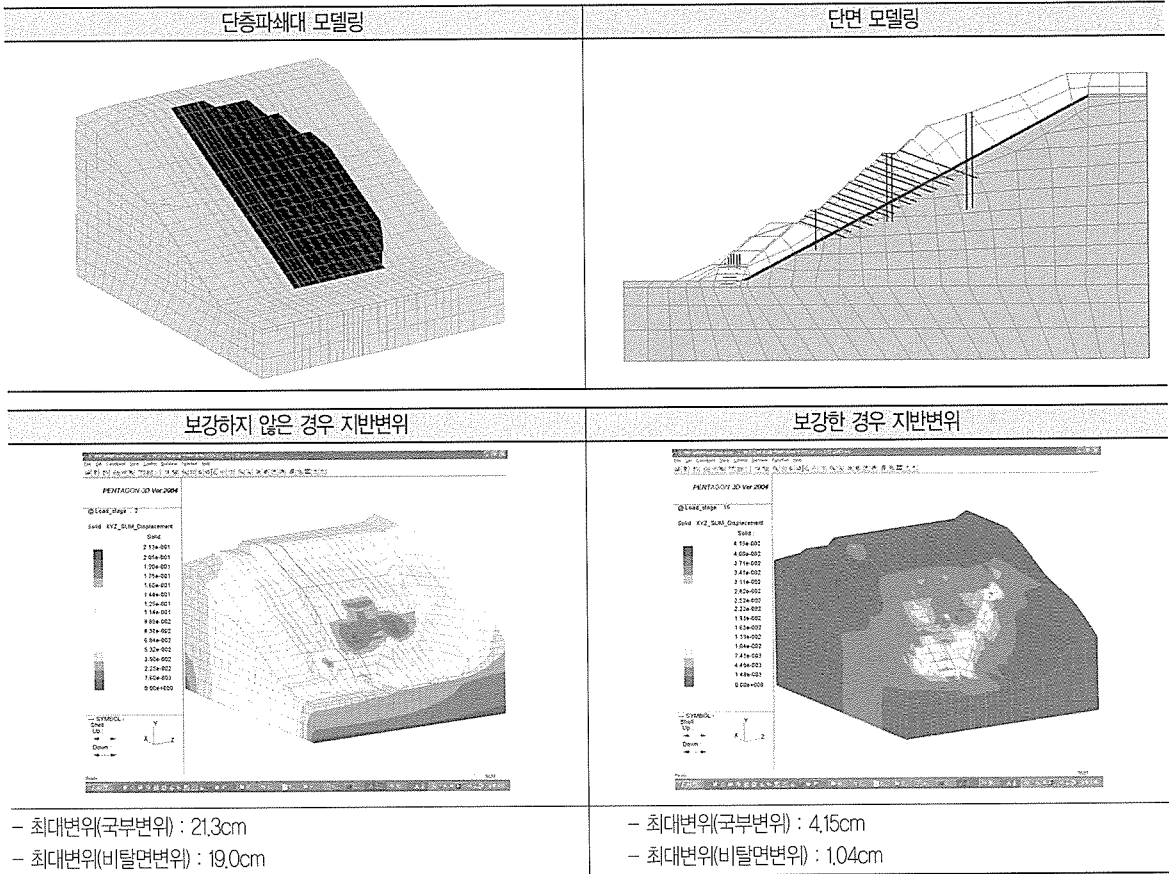
본 비탈면 안정해석이 있어서 비탈면 내에 존재하는 단층파쇄대는 노선진행 방향에 대하여 28° 내외의 각도로 존재하며 층후는 1.0m 내외로 분포한다. 분포범위는 비

탈면 상부에 발생한 인장균열을 기준으로 분포하부까지 연장되어 있으며 이에 대한 모델링은 다음과 같이 실시하였다.
