제주지역 수해피해조사

정광우 >>>
 탐라대학교 토목환경공학과 교수
 water@tnu.ac.kr

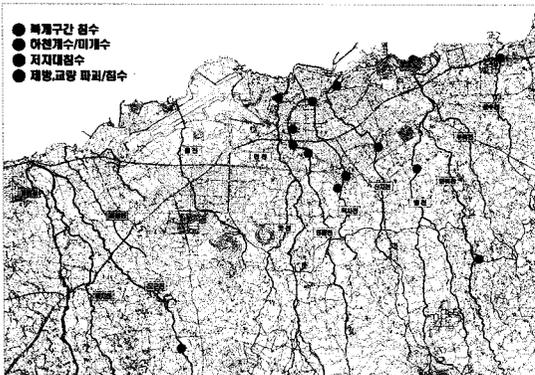
최근 들어 제주도는 태풍 및 집중호우로 인한 홍수 피해가 빈번히 발생하고 있다. 2007년 9월 16일에 내습한 제11호 태풍 나리(NARI)로 인한 피해 현황을 조사한 결과 인명피해가 14명(사망 13, 부상 1)으로 파악되었으며, 총 재산피해는 약 1300억원(제주:900억원, 서귀포:400억원)으로 집계되었다.

그림 4. 제주지역의 피해 현황도

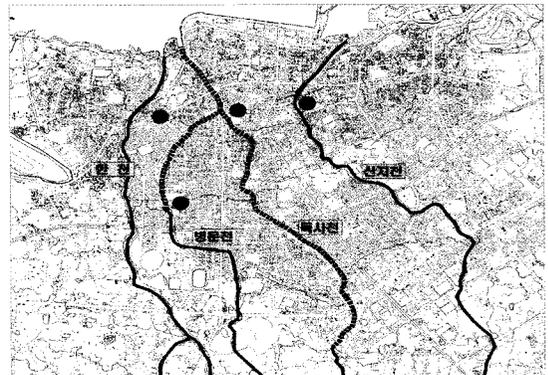
그림 5. 주요 피해지역의 현황도
