시공 중 교량붕괴와 구조해석(I)

Structural Analysis and Bridge Collapse under Construction(I)

류형근*

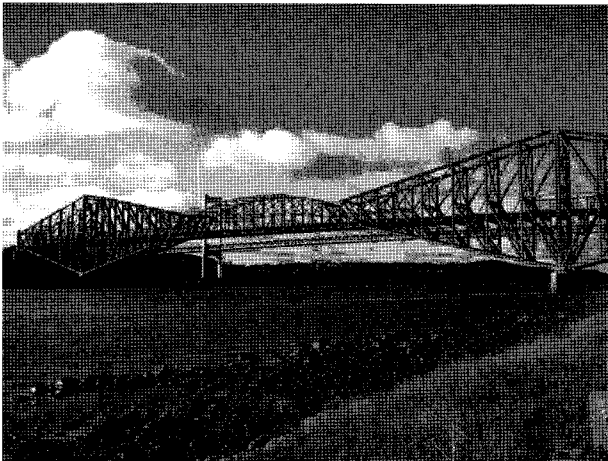
그림 1 퀘벡교 전경

퀘벡교의 측경간은 중앙경간에 비해 비교적 짧은 경간이었으므로 시공 시 길이가 더 긴 캔틸레버 주경간의 안전을 도모했어야 했다. 사고 당시, 교량의 강가 쪽 팔은 교각 위에 세워졌고 캔틸레버 팔과 두 개 반의 서스펜디드 스패ンは 이동식 크레인을 이용해 양쪽으로 뺏아가면서 시공 중에 있었다. 붕괴의 원인은 부적절하게 브레이스(braced)된 압축부재의 버클링(buckling)으로 알려졌다. 캔틸레버 트러스팔의 몇몇 압축인자가 부재를 외적으로 휘게하는 큰 비틀력을 받아 부재는 좌굴되고 결국 무너지고 말았다. 퀘벡교의 파괴점은 주요 현재의 연결판이었다. 실제로 이음부의 연결판에 좌굴이 있었고, 조사팀에 의하면 8개의 리
