진주성 촉석루 성곽지반의 풍화특성과 사면안정성 평가

공주대학교 문화재보존과학과

Weathering Properties and Slope Stability Evaluations of Bedrock under the Chokseongnu Pavilion, Jinjuseong Fortress, Korea

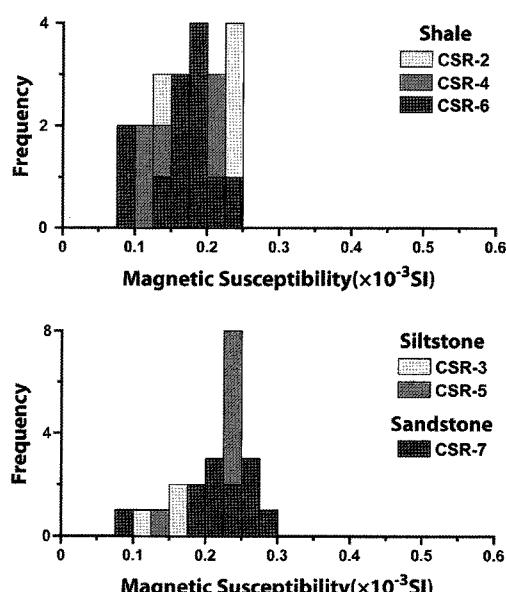
Figure 3. Diagrams showing magnetic susceptibilities of bedrock.

대자율 측정은 사암 및 미사암층과 세일층에 각각 12회씩 총 72회에 걸쳐 실시되었다. 이 결과, 사암 및 미사암층의 대자율 값의 범위는 $0.10\sim0.29(\times10^3 \text{ SI unit})$ 로 평균 0.22의 값을, 세일층은 $0.10\sim0.25$ 로 평균 $0.18(\times10^3 \text{ SI unit})$ 로 유사하게 측정되었다. 그러나 각각의 층별로 평균값을 비교해보면 사암 및 미사암층과 세일층에서도 미세한 차이를 보이고 있는 것을 알 수 있다. 이는 점토의 구성비가 다르기 때문이라고 판단되며, 즉 점토의 구성비가 낮은 사암 및 미사암층이 세일보다 높은 대자율 값을 보인다(Figure 3).

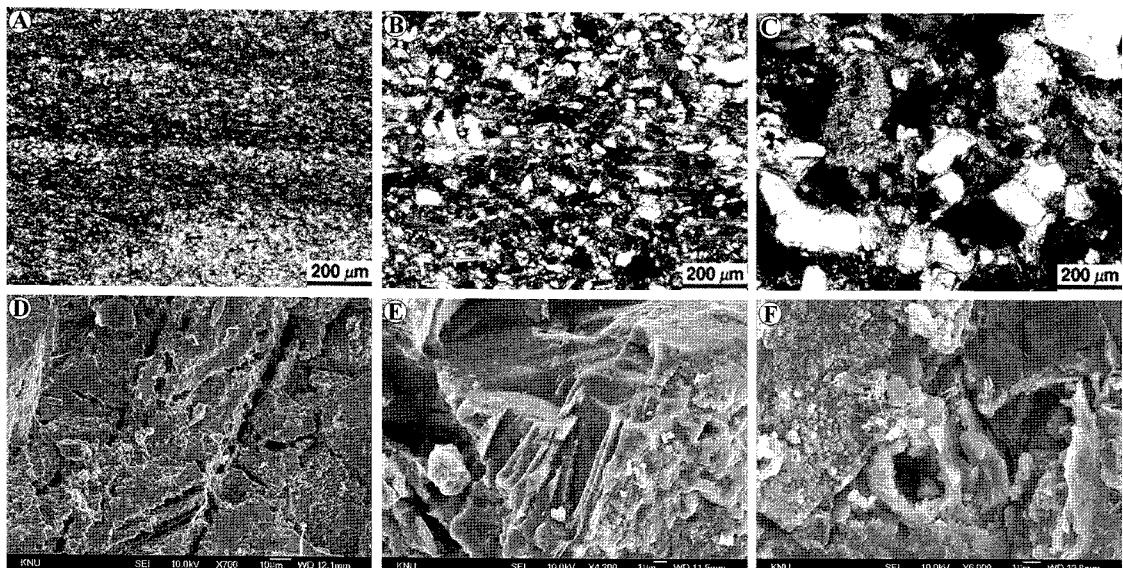
축석루 성과지반을 구성하는 사암 및 미사암과 세일의 박편을 제작하여 편광현미경 관찰을 실시하였다. 분석결과, 구성광물로는 등립질 입상조직을 갖는 석영과 장석, 운모 등이 관찰되었다. 이중 세일은 점토질 기질과 미정질 석영 및 규미립의 탄진물질들이 교호하여 미세엽층리를 이루고 있다(Figure 4A). 미사암은 세립의 석영과 변질된 장석 및 암편 등이 운모와 함께 미약한 염층리를 형성하였다(Figure 4B). 또한 사암은 조립의 석영과 변질된 장석 등으로 이루어져 있으며 입자 사이를 세립의 점토광물과 운모질 기질 및 탄질물 등이 채우고 있다(Figure 4C).

Figure 4. Mineralogical and micro-textural characteristics of bedrock under the Chokseongnu pavilion. (A) Shale of lamination with quartz-mica layers and carboniferous layers. (B) Siltstone with lamination along mica and quartz layers. (C) Sandstone consisting of coarse-grained quartz, altered feldspar and micaceous matrix. (D) Cleavage and micropore developed along micro-foliation of shale. (E, F) Sandstone showing eroded surface of feldspars and covered with authigenic clay minerals.

벽개면과 암석내 공극의 산출상태를 확인할 수 있었고 (Figure 4D), 사암에서는 사장석의 불규칙한 용식조직과 공극내에서 자생하면서 재결정된 고령석이 관찰되었다(Figure 4E, 4F). X-선 희석분석 결과에서는 석영, 정장석, 사장석 및 운모가 각각의 시료에서 공통적으로 검출되었으며 일부 풍화를 많이 받은 시료에서는 방해석과 녹니석이 동정되었다.

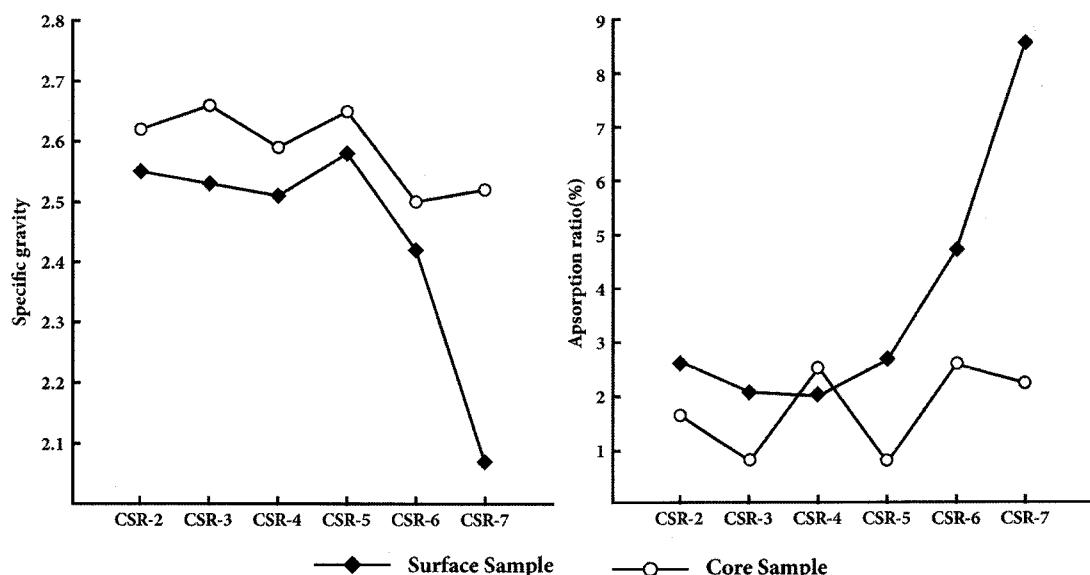
측정 결과, 전체적으로 겉보기 비중과 흡수율은 부의 상관관계를 보였다. 또한 세일층이 미사암층보다 물성이 취약하였으며, 특히 기반암인 사암이 가장 취약한 것으로 나타났다. 이는 남강과 바로 접해있는 환경적 요인으로 다른 암석에 비해 풍화가 많이 되어 광물조직이 느슨해 졌기 때문으로 판단된다. 전체적인 물성에서는 표면시료가 코아시료보다 넓은 범위를 보이며 낮은 것을 알 수 있었다(Figure 5). 따라서 촉석루 성과지반을 구성하는 표면 암석은 자연환경에 그대로 노출되어 있어 물리적 특성이 취약해 졌으며 상대적으로 풍화가 더 빨리 진행되고 있음을 지시한다.

Figure 5. Specific gravity and absorption ratio on the surface samples and the core samples of bedrocks.

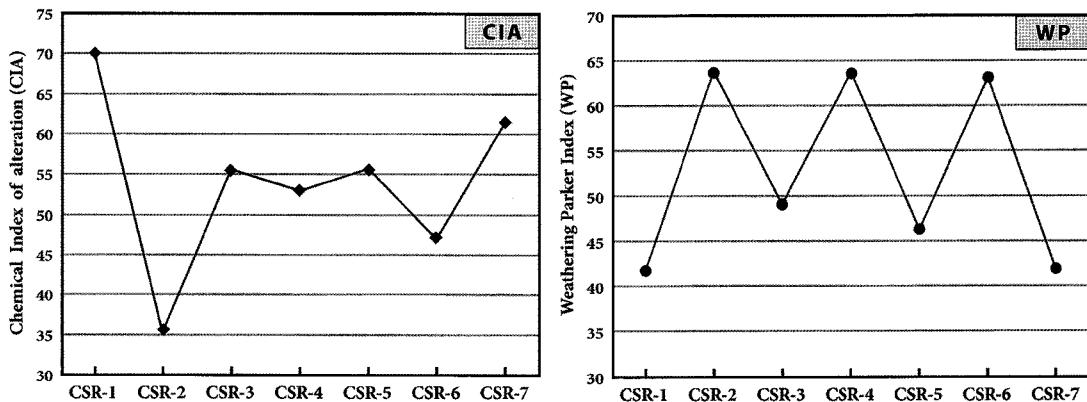
Table 1은 촉석루 성곽지반을 구성하는 쇄설성 퇴적암의 주성분원소 함량으로 SiO₂는 사암 및 미사암이 65.38~75.58 wt%, 세일이 48.63~53.41 wt%의 값을 보였다. Al₂O₃는 사암 및 미사암이 10.40~11.78 wt%, 세일이 11.78~16.82 wt%로 시료마다 미세한 차이는 있으나 모두 일반적인 사암 및 미사암과 세일이 갖는 함량 범위를 나타내었다. 이를 근거로 여러 연구자들에 의해 다양하게 제시된 각각의 화학적 풍화지수를 산출해보았다.^{12~16} 이 결과, 풍화지수는 전체적으로 사암 및 미사암이 세일보다 높은 값을 나타내었고, 특히 기반암인 사암에서 가장 높은 풍화지수가 나타났다. 이중 김영수 등¹⁷⁾에 의해 퇴적암의 풍화지수로 잘 알려진 CIA와 WP 변화를 보면, 전체적인 풍화경향이 거의 일치하고 있으며 상대적으로 상부에 있는 세일층이 화학적 풍화에 덜 민감한 것을 알 수 있다(Figure 6). 또한 이를 토대로 흡수율과의 상관관계를 나타내 보면, 사암 및 미사암은 일정한 경향을 보이고 있으나 상대적으로 물리적 풍화가

Figure 6. Diagrams showing chemical index of alteration and weathering parker index of bedrock.

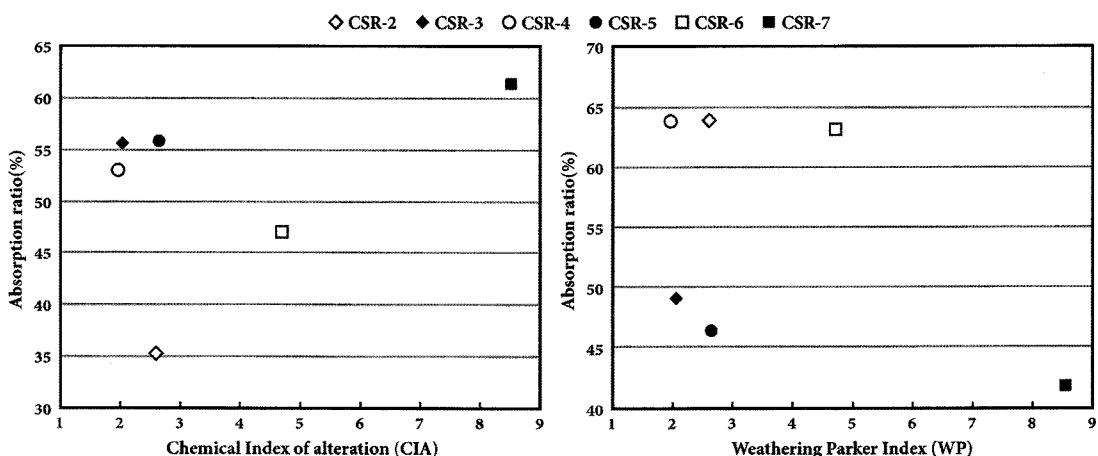
심한 세일에서는 뚜렷한 상관관계를 보이지 않았다 (Figure 7).

Figure 7. Diagrams showing relationship between weathering indices and absorption ratio of bedrock.
