승강기용 웜기어의 결함에 따른 진동 특성 Vibration Characteristics of Worm Gear Faults for Elevators

S. J. Lee, B. S. Yang, S. S. Lee, S. T. Park and J. D. Son

Key Words : Worm Gear(웜기어), Vibration Analysis(진동분석), Fault(결함), Elevator(승강기)

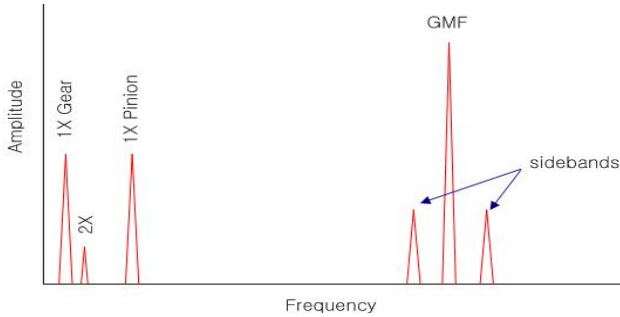
(a) Normal condition

기어가 정상 상태일 때는 Fig. 6(a)와 같이, 피니언과 기어의 운전주파수(1X)와 이의 조화성분(2X, 3X 등) 그리고 GMF와 그 주변에 회전주파수의 측대파(sideband) 성분이 발생하며, 이들 주파수 성분의 진폭은 비교적 작고, 기어의 고유진동수 성분은 발생하지 않는다.

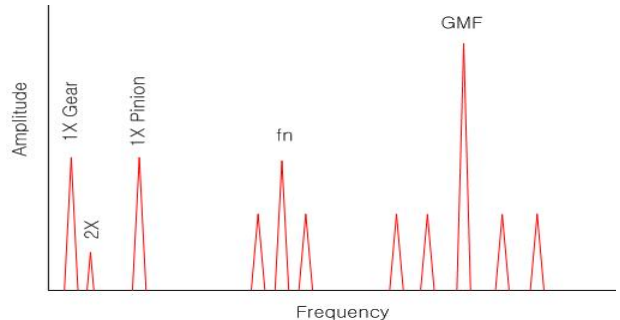
(b) Backlash and eccentricity

중중 GMF뿐만 아니라 고유진동수(f_n) 주위에서도 높은 진폭의 측대파 성분들이 발생하며, 이는 기어 편심, 백래시 또는 비평형 축의 증상을 나타낸다.

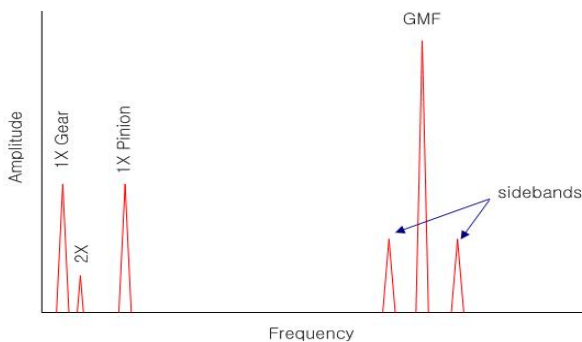
(c) Tooth load

정상상태와 유사한 증상을 보이나 GMF의 진폭이 부하증가와 함께 증가하며, 일반적으로 GMF는 부하에 민감하다. 특히 측대파의 크기가 작고 기어의 공진주파수가 가진되지 않으면서 단지 GMF 진폭이 높은 경우는 문제의 발생을 의미하는 것은 아니다.

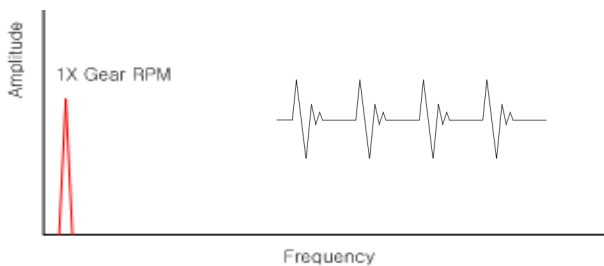
(d) Broken gear tooth

시간과형에서 가장 잘 관측되며, 부러진 이가 충돌하면서 발생하는 충격파형이 나타난다. 충격파형 사이의 시간은 $\{1/(\text{문제를 가진 기어의 속도})\}$ 로 나타난다. 기어의 상태가 좋지 않은 경우에는 기어의 1X성분에서 높은 진동이 발생한다. 기어 공진주파수가 발생하며 회전속도가 측대파로 발생한다.

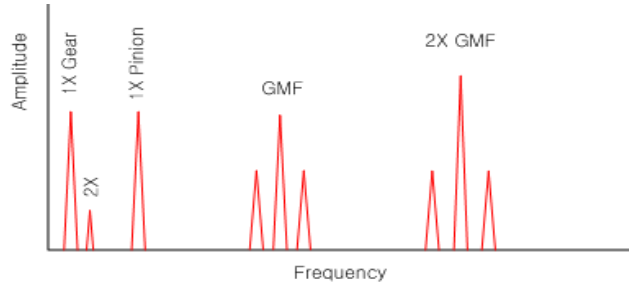
(e) Misalignment

GMF의 2차 또는 고차 조화성분이 발생하며, 그 주위에 회전주파수가 측대파로 발생한다. 보통 1차 GMF보다 2차 및 3차 GMF의 진폭이 더욱 크다.

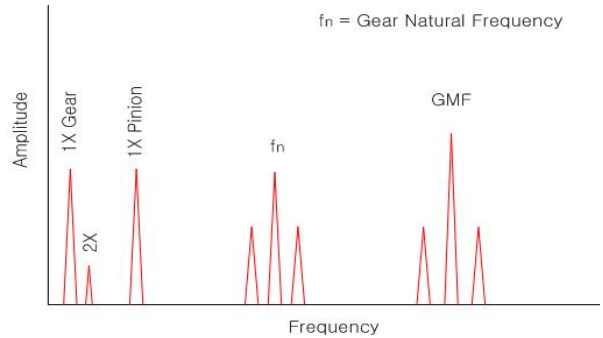
(f) Gear tooth wear

이 문제의 주요한 특징은 기어 고유진동수 성분의 발생이며, 상태가 좋지 않은 기어의 회전주파수가 측대파로 발생한다. 마모가 눈으로 확인이 가능하고, GMF 주위의 높은 측대파의 진폭이 발생할지라도 GMF의 진폭은 변하지 않을 수도 있다.
