30MW 증기터빈 최종단 회전익 파단 사고 분석 A Failure Analysis on the Broken Last Blade of 30MW Steam Turbine

김성봉 · 김인철 · 한승우 · 전채홍
S. B. Kim, I. C. Kim, S. W. Han and C. H. Jun

Abstract : In the recently released accident investigation report on blade failure, almost 70% of blade failures was found at low pressure turbine blades, and it is well known that main cause is due to the vibration modes. This paper describes the systematic approach on the root cause of the blade failure at L 0 stage, 30MW single flow industrial steam turbine which had tripped by high vibration after ten month commercial operation. A fracture was found at the only one damping wire hole of 59 blades, and crack was detected at three damping wire holes by NDT. According to the analysis result for the crack fracture surface and the chain of the sequential operational events, we come to the conclusion that a typical high cycle fatigue is the most dominant factor caused to the blade failure, the resonance frequency margin was narrowed by the cut damping wire and the high cycle vibration was amplified, and then the blade was broken at once by the centrifugal force when the crack reached the critical size.

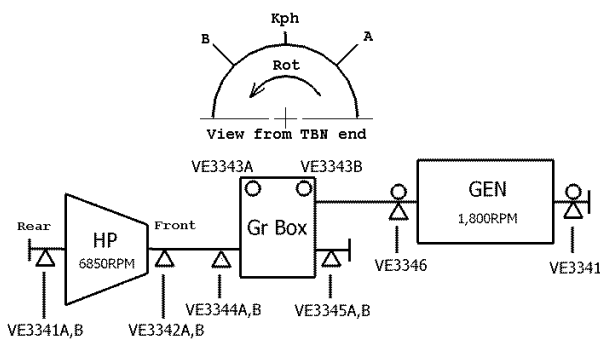
Fig. 6 베어링 및 Sensor 위치 개요도

- Shaft Vibration Sensor : VE3341A,B / VE3342A,B / VE3344A,B / VE3345A,B
- Casing Vibration Sensor : VE3343A / VE3343B / VE3346 / VE3341
- Trip 되기 약 10분 전 거의 전체 신호에서 미세한 진동 Hunting 현상이 나타났던 것으로 보아 그 시간 동안 집중적으로 Blade에 어떤 가 진력이 작용한 것으로 추정된다.

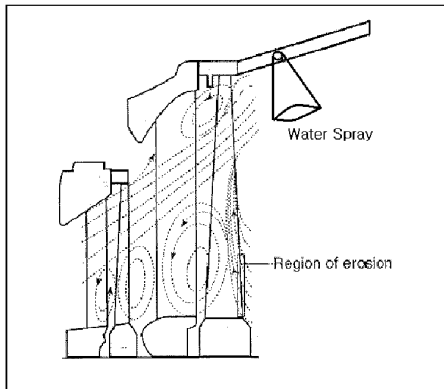
Fig. 18 저출력에서의 유로 Pattern

- Trailing Edge에서의 손상 메카니즘은 습분 알갱이(Moisture Particles)가 최종단 회전의 Root 부근으로 Re-enter하기 때문이다.
- 이 Re-Entry는 증기의 Field Force가 작고 증기의 Working Fluid Recirculation을 저지하기에 불충분할 때만 발생함.
- Recirculation을 허용하는 조건은 증기유량이 상대적으로 적고, 거의 전부가 최종단 환형공간의 외각으로 흐르는 저 출력 혹은 '0' 출력일 때만 존재함. (Fig. 18 참조)
- 이 상황에서는 회전의 내에서 마찰에 의해 열이 생성되고 이 열을 제거 하기 위해 Hood Spray System이 동작하고 Exhaust Hood Structure 에도 상대적으로 다량의 분무수(Atomized Water)가 존재함. (Fig. 19)
- 또한 Exhaust Hood의 구조물의 표면에 Film 형태로 존재하던 습분도 Recirculation 유로에 혼입됨.

- 저 출력 운전 시의 동응력(Dynamic Stress) 설계조건과는 달리 저 출력에서 Fig. 18, 19는 같은 유로로 인하여 설계 값보다 상당히 높은 동응력을 야기한다. 저 출력 운전시 동 응력은 정격 출력에서보다 약 2~4배 정도 높다는 것을 Fig.-21로부터 알 수 있다.

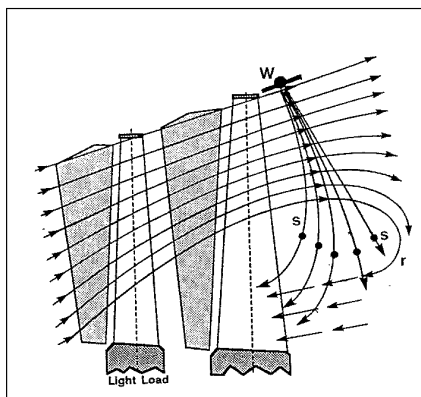
Fig. 19 저출력에서의 유로 (Recirculation)

- Fig. 19에서는 마찰열을 제거하기위해 유입된

Spray Water가 회전의 Root로 Re-enter되면서 회전의 표면에 충격을 주어 침식형의 손상을 야기하는, Exhaust Hood에서의 Recirculation 영향을 도식적으로 보여줌.

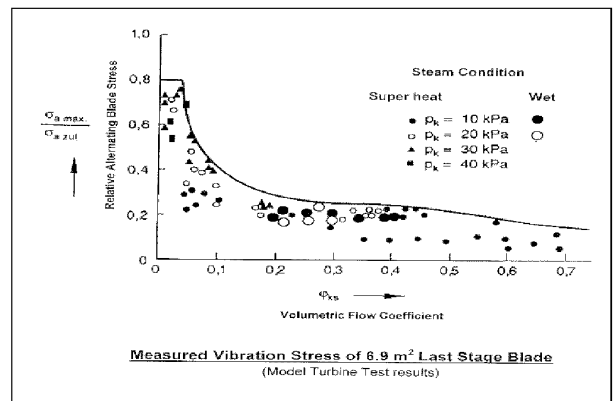
Fig. 20 체적유량계수(ϕ_{ks})와 동(Dynamic)응력 비

일반적으로 ϕ_{ks} 가 0.06~0.07에서 동응력은 최대 값을 나타낸다.

ϕ_{ks} 가 0.2 부근 일 때 최종단 회전의 Root부에서 Recirculation 현상이 발생 하기 시작한다.

회전의 동응력은 체적유량계수($\phi_{ks} = \frac{C_{AX}}{W}$)에 의존한다.

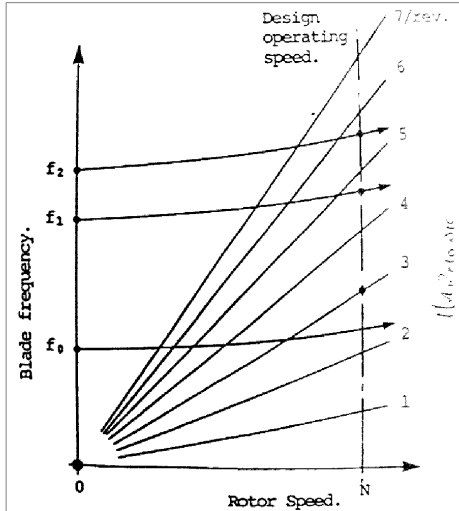
Fig. 22 Campbell Diagram의 예

Campbell Diagram(Fig.22)의 예에서 1차 고유주파수인 f_0 가 2배수 및 3배수 사이에 2배수 허용오차의 상한주파수와 3배수 허용오차의 하한주파수가 놓이고 Blade가 제작될 작은 수직범위가 있다.

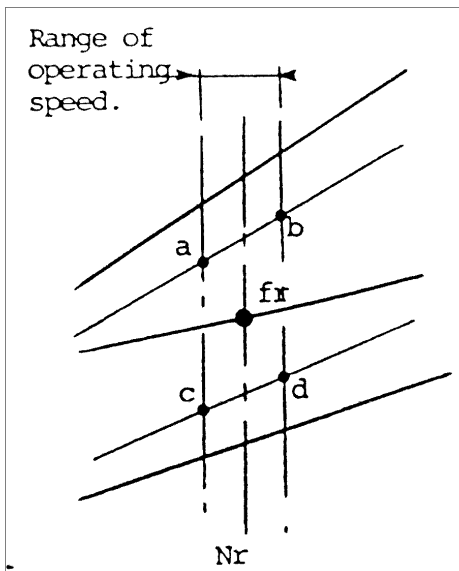
Fig. 23 Diagram 확대 (안전영역)

없는 운전영역에 놓이게 된다. 또한 이 Diagram이 보여주는 것은 터빈이 안전한 상태로 운전되도록 제작사가 부여한 운전속도 범위이다. Fig. 23에서 \pm Δ N의 "abcd"로 정해진 속도변화 구간은 운전 중 안전영역에 해당되는 Blade 운전주파수이다.

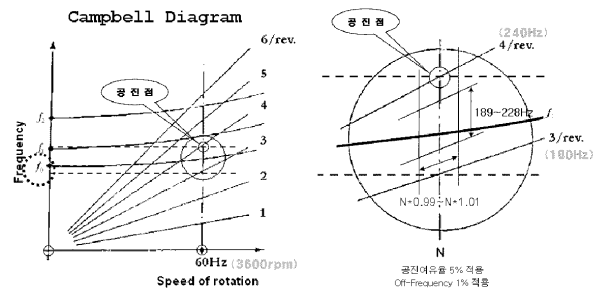
Fig. 24 공진회피영역의 또다른 예

아래에 또 다른 예(Fig. 24)가 있는데 이는 가진 주파수인 3배와 4배 회전주파수 Line 사이에서 3배 주파수 5% 상한값과 4배 주파수 5% 하한값의 범위가 수직 안전범위이고 Off-Frequency Limit를 1%(*GE계열 40" Stage L-0의 예)로 할 때 회전수(N)의 좌·우 1% 영역인 $N*0.99 \sim N*1.01$ 이 수평 안전범위이며 이들이 만드는 마름모꼴 영역이 안전영역이 되는 것이다.

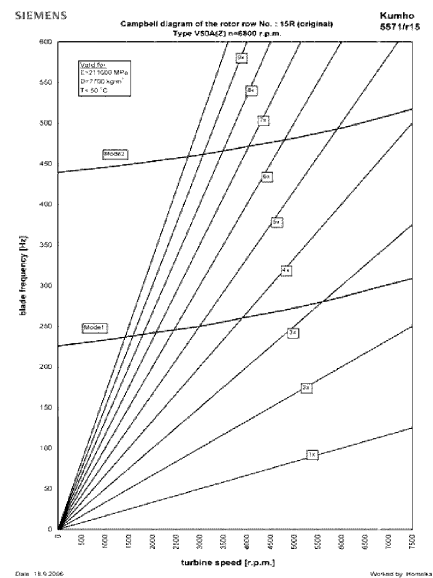
Fig. 25 Last Blade Campbell 선도

Fig. 25는 Last Blade의 공진 주파수에 대한 이격 Margin이 15%로 이는 공진 주파수로 블레이드가 파손될 가능성이 낮은 안정된 설계값이다.

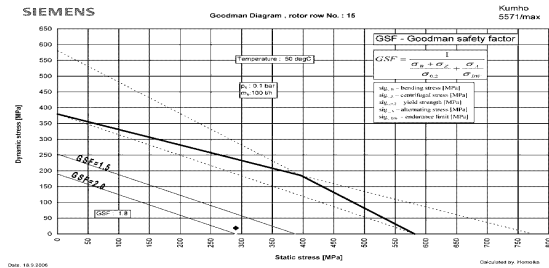
Fig. 26 정상 출력 Goodman 선도

블레이드 허용응력은 정상출력에서 25Mpa, 1MW 저출력에서 63Mpa이다. 블레이드 안전응력 판단기준인 Goodman Safety Factor기준으로 이 블레이드를 보면 1.5~2.0값에 분포하므로 전 운전 조건에 안전하게 사용 할 수 있다.
