단양지역 붕적토 붕괴사면의 안정평가

Slope Stability Assessment for Colluvial Soil Slumps of the Danyang Region

Abstract : In this study, a documentary survey, face mapping, and stability analysis were performed on the collapsed colluvial soil slope. The purpose of this paper is to identify the cause of slope failure and determine slope stability for similar areas. Boring samples were extracted from the slump and laboratory tests were performed to find out the cause of slope failure. In addition, the limit equilibrium method was used in order to determine the stability of the slope. As a result of this investigation and the analysis of data, the type of collapse and cause of slope failure have been shown to have a strong correlation with the natural geographical and geological features which make up the collapse profile of the study area. These results will help to develop guidelines for formulating countermeasure methods.

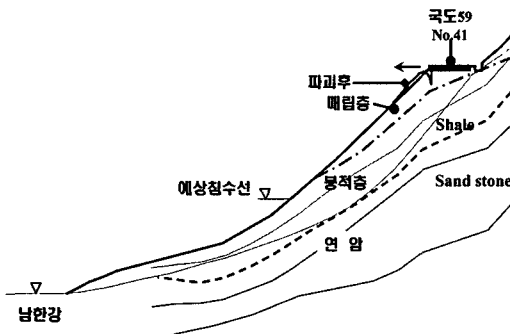
Fig. 8. Geological cross section of the B area.

B현장의 경우 매립층은 실트질의 모래섞인 전석으로 구성되어 있으며 봉적토층 또한 실트질의 점토 섞인 전석이나 자갈질로 매우 느슨하며 시추시 누수율이 100%로 모암으로부터 파쇄되거나 풍화로 인해 분리된 암석층이 테일러스의 형태로 적재되어 있음을 예상할 수 있다. 또한 기반암층도 단층파쇄대 구간이 비교적 깊어 불안정한 구조를 지니고 있음을 확인하였으며 T.C.R은 14~100%로 평가되었고 R.Q.D는 0~55%로 매우 불량한 암질을 보이는 것으로 나타났다.

B현장의 경우에는 인장균열이 발견되고 있는 하부사면에서 건기시 1.25, 우기시 0.93으로 기준안전율을 만족시키지 못하는 것으로 분석되었다. 대상사면의 경우에도 하부의 세일층이 우수의 침투가 용이한 들너덜(talus) 구조를 가지고 있으며, 풍화암층의 연화가 매우 빠르고 풍화가 깊어 유입된 우수와 함께 포행성 활동의 원인을 제공하고 있는 것으로 판단된다.

B현장의 경우에도 포행하는 붕적토의 추가적인 이동을 방지하기 위하여 인장균열의 발생부에 대구경 역지말뚝을 설치하였으며 하부사면은 소구경말뚝을 시공하였다. 남한강하부에는 계단식 옹벽을 시공하여 세굴을 방지하였으며 상부사면에는 앵커를 이용하여 붕적토지반을 보강하였다.
