비파괴적 표면조직검사법과 파괴역학 특성에 따른 고속철도용 차륜 답면의 손상 평가

Damage Evaluation of Wheel Tread for High Speed Train Using Replication and Fracture Mechanics Characteristics

Abstract

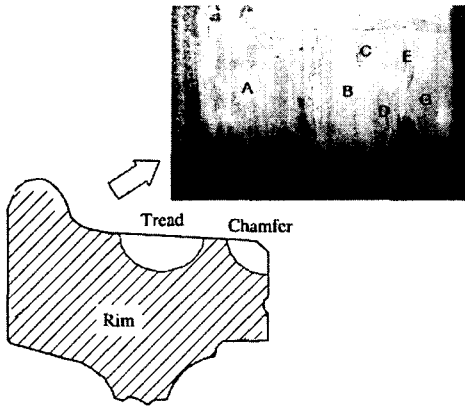
Fig. 2 Locations of replication test

Fig. 6에 비파괴적 표면조직검사법에 의한 차륜담면의 표면조직 검사결과를 보여주고 있다. Fig. 2에 보여준 바와 같이 비손상 영역(A,G), 소성변형 영역(B), 백색층 영역(C,D,E,F)으로 구분하여 조직검사 결과를 나타낸다.
