# 수송용 기계기구제조업 안전관리 개선 사례

전북지회 최 흥 규 과장

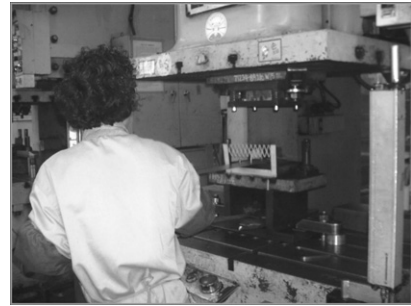
(5) A-5(재해형태 : 협착, 위험도 감소 : 12 → 4)

▶ 위험요인 : 무빙볼스터 이동시 근로자의 발이 협착 위험점에 위치하여 클램프와 볼스터 사이에 발 협착 위험

- ▶ 개선사항 : 무빙볼스터가 이동할 경우 경고등과 경보음이 동시에 발생하도록 조치하고 정상작동 여부를 정기적으로 점검
