# 폴리머 애자의 신뢰성 확보 및 평가기법

박상호 | 한국전력공사 배전처 배전품질 팀장  
심은보 | 한국전력공사 배전처 배전품질 과장

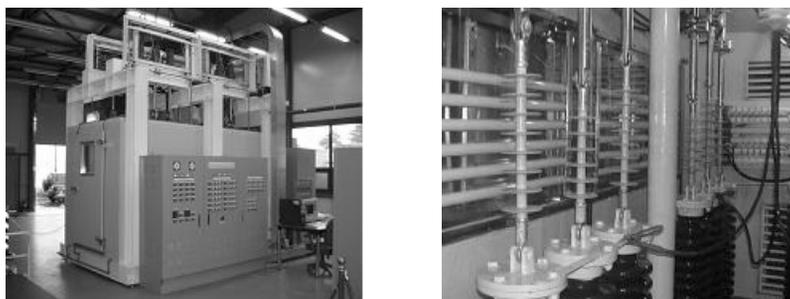
그림 2. 복합가속열화시험 설비

복합가속열화시험 설비는 IEC 61109에서 정한 방법에 기본을 두고 만들었으며 시험 설비의 외형과 내부 구성은 그림 2에 나타나 있다. 애자가 설치되는 Chamber는 부피가 10m<sup>3</sup>이며 자외선, 인공 강우, 온·습도, Salt fog,

인장 스트레스 및 전기적 스트레스 등의 열화특성을 시뮬레이션 할 수 있다. 이 설비는 한번에 최대 35kV급 폴리머 현수애자를 16개까지 시험할 수 있으며, 12개의 시료는 수직으로 설치되고 4개는 수평으로 설치된다.

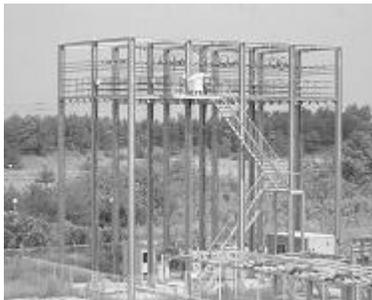
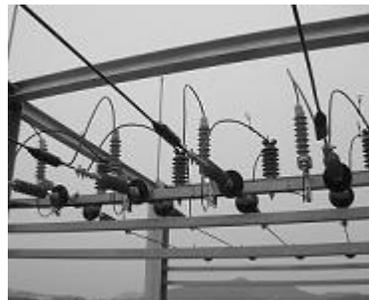
그림 7. 폴리머 기자재 야외 실증시험설비

실제 배전선로에서의 장기간 경년변화 특성을 평가하기 위해, 2002년에 오염이 심한 해안지역(고창)에 야외 실증시험장을 건설하였다. 이 시험장에서는 온도, 습도, 강우, 풍향 및 풍속과 같은 기후 데이터뿐만 아니라 폴리머 애자의 누설전류도 검출할 수 있다.

야외 시험설비에는 3종의 폴리머 애자, 2종의 폴리머 피뢰기, 1종의 라인포스트 애자가 설치되어 있으며, 전체 설치된 폴리머 애자는 다른 폴리머 제품을 포함하여 대략 120개 정도에 이른다.

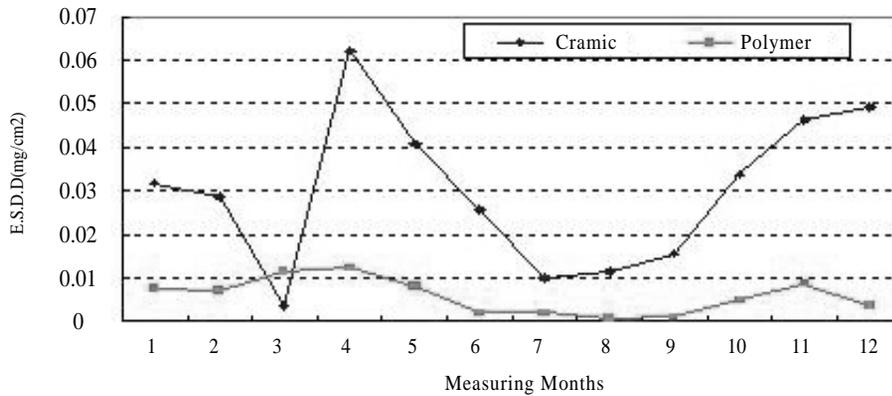
그림 9 폴리머/자기제 애자의 ESDD 측정결과

그림 9는 해안지역에 설치되었던 EPDM 폴리머 애자와 자기제 애자의 ESDD<sup>4)</sup>를 측정 결과로 폴리머 애자의 경우 시간이 경과해도 오염레벨이 증가하지 않는데 반해 자기제 애자의 오염레벨은 폴리머 애자에 비해 훨씬 높게 나타나고 있다. 이와 같은 오염 레벨 측정결과로부터, 폴리머 애자의 내오염 특성이 자기제 애자에 비해 우수함을 알 수 있다.

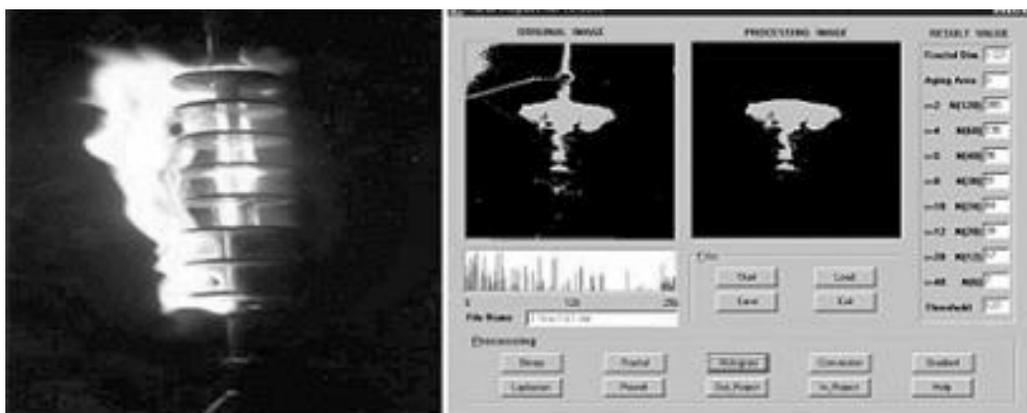
그림 10. Fractal dimension 분석을 통한 열화 평가

한번에 10회씩 총 3세트의 애자 방전시험이 진행되는 동안, 10회 방전시험 후에 24시간의 휴지기간이 주어진다. EPDM 하우징 애자의 Fractal dimension은 휴지기간 이후에도 증가하였지만, 실리콘 하우징 애자의 Fractal dimension은 휴지기간 후에 초기 수준으로 회복되었다. 이런 결과는 하우징 재료의 발수성 회복특성과 관련이 있으며 한전은 Fractal dimension과 애자 예상수명 사이의 상관관계에 대한 연구를 계속하고 있다.
