HPMS 데이터를 이용한 고속도로 교량 및 뒷채움구간 평탄성 특성 연구

The Study of the Roughness of the Pavement on the Bridge Deck and Approach Slab using a 5year (2003 to 2007) Pavement Condition Survey Data

박 상 욱* 서 영 찬**
Park, Sang Wook Suh, Young Chan

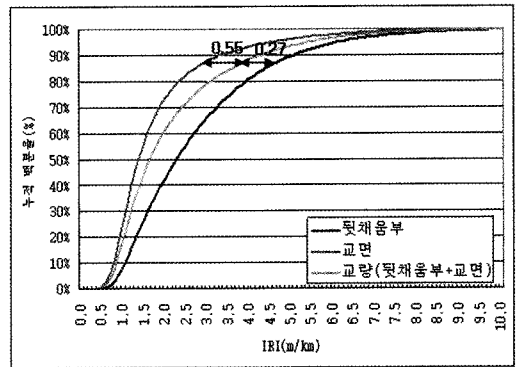
〈그림 5〉 교량구간 분류에 따른 평탄성 누적 백분율

교량구간 IRI를 분석한 결과 〈표 4〉와 〈그림 5〉에서 보는 바와 같이 뒷채움부의 평균값은 3.69m/km로 교면

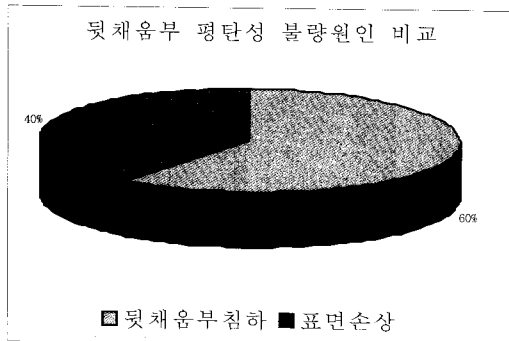
〈그림 6〉 뒷채움부의 평탄성 불량원인 비교

뒷채움부에 대한 손상원인 분석결과 〈그림 6〉에서 보는 바와 같이 표면손상이 발생한 뒷채움부 평탄성 불량 비율은 40%였으며, 표면손상이 발생하지 않음에도 평탄성이 불량한 비율은 60%인 것으로 나타났다. 이를 통해 뒷채움부의 평탄성 불량이 균열보다는 침하에 의한 것임을 알 수 있었다.

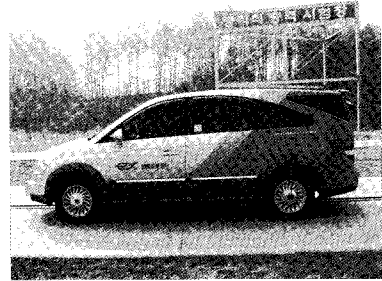
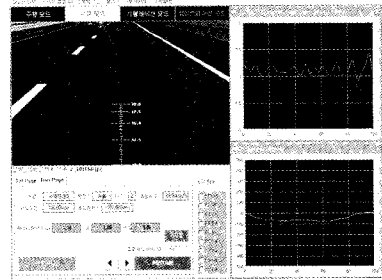
<그림 11> 자동침하측정시스템 개발(도로교통기술원)

이러한 관리시스템 DB에 들어갈 손상자료 측정 방법으로 포장상태(평탄성과 표면손상)는 자동조사장비(ARAN)로부터 얻은 측정결과를 이용하고, 특히 뒷채움부 침하량은 <그림 11>와 같이 기존 인력측량방법을 대체할 수 있는 자동침하측정시스템 사용하여 정량적이고 효과적인 상태평가가 될 수 있도록 한다.
