복통을 갖는 저수지의 결함 조사 및 보수보강 방안

Methodologies for Survey and Retrofit of Small Dams Pierced by Diversion Tunnel

장 봉 석* 임 은 상** 오 병 현***
Jang, Bong Seok Im, Eun Sang Oh, Byung Hyun

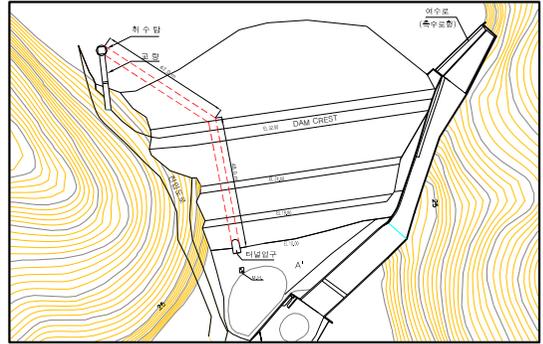
Fig. 1 복통을 갖는 저수지의 평면도

복통을 갖는 저수지의 전형적인 단면 형상은 Fig. 1에 나타내었다. Fig. 1에서 알 수 있듯이 복통을 갖는 저수지는 대부분의 대댐의 시공시에 도입하고 있는 가배수 터널을 댐체의 외부에 설치하지 않고, 댐체 내부에 마제형 또는 박스형의 터널을 설치하여 댐의 축조시에는 가배수 터널의 기능으로 사용하고 완공 후에는 취수용 파이프 등을 설치하여 활용하는 것이 일반적이다. 이러한 형태는 국내의 중소규모 댐에서 흔하게 볼 수 있으며 가끔 규모가 작은 대댐에서 적용된 사례도 있다.

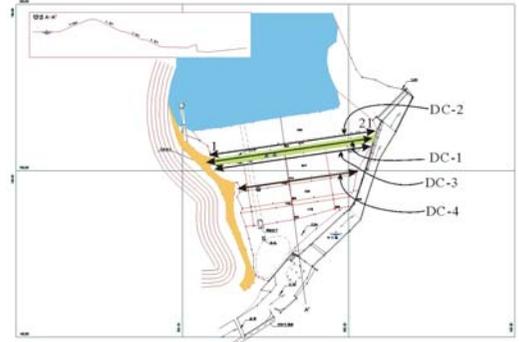
Fig. 7 탐사측선 및 시추위치

여기서, G 는 전극간격과 전극배열에 의하여 결정되는 거리계수이고, 쌍극자·웨너·슬럼버저 등의 배열에 따라서 이 거리계수가 다르게 된다. 즉, 식(5)에서 산정되는 비저항은 배열에 따라서 그리고 측정 장소에 따라서 그 전기적 물성이 다르기 때문에 이를 겉보기 비저항이라고 부른다. 다시 말하면 이 겉보기 비저항은 지반고유의 물성치가 아니라 측정방법, 전극배열, 전극간격, 전극계의 위치 등에 의존하기 때문에 이 겉보기 비저항의 변화로부터 지하구조물을 추정하는 탐사법이라고 할 수 있다. 그러므로 본 연구에서는 체체의 손상정도를 알아보기 위하여 Fig. 7에서와 같이 4개 측선에 대한 전기비저항 탐사와 3개소의 시추조사를 수행하였으며 시추조사결과 Table 2와 같은 함몰부분을 제외하면 비교적 양호한 토질결과를 얻었다.
