## 궤도 결함에 기인한 국외의 철도사고 분석

### Analysis of Railroad Accidents due to Track Defects in Foreign Countries

#### Abstract

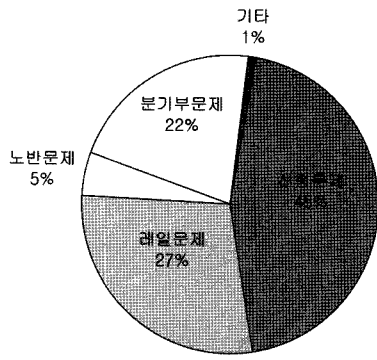
그림 1. 궤도 결합에 의한 탈선사고 원인 분석(미국, 1975-2006)

궤도 결합 요인을 세부 분석하면 크게 5가지(선형문제, 레일문제, 분기부 문제, 노반문제, 기타)로 구분된다.(그림 1) 선형문제로 인한 탈선사고는 50,658건 중 22,717건으로 약 45%를 차지하고 있으며 레일 자체의 결합으로 인한 탈선사고는 약 27%를 차지하고 있다. 또한 분기부의 결합으로 인한 탈선사고는 약 22%를 차지하고 있으며 노반 자체의 결합으로 인한 탈선사고는 약 5%를 차지하고 있다.

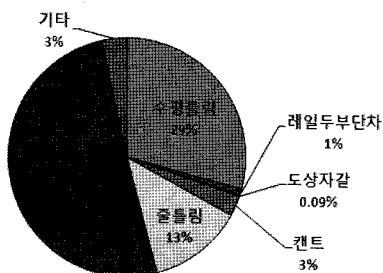
그림 2. 선형문제에 의한 탈선사고 원인 분석(미국, 1975-2006)

선형문제로 인한 열차 탈선사고의 세부 요인을 분석하면 크게 7가지 요인(수평틀림, 레일두부단차, 도상자갈, 캔트, 줄틀림, 궤간확대, 기타)으로 구분된다.(그림 2) 선형문제 중에서 궤간확대, 수평틀림, 줄틀림에 의한 탈선이 약 93%정도를 차지하고 있다. 줄틀림에 의한 탈선사고 중에서 순수한 장대레일의 장출에 의한 탈선사고는 약 65%를 차지하고 있다. 궤도기술의 발전에 따라 장대레일의 장출 사고는 1990년대 들어서 감소하는 추세에 있으나 매년 약 40건 정도의 장출에

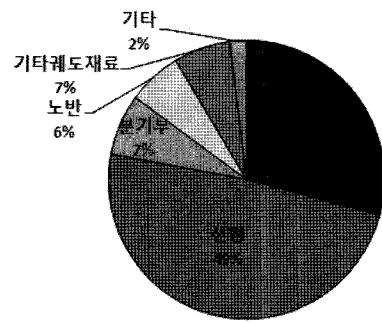
그림 3. 궤도문제에 의한 탈선사고 원인 분석(캐나다, 1990-2005)

궤도문제에 기인한 탈선사고를 세부 분석하면 크게 6가지 요인(레일, 선형, 분기부, 노반, 기타 궤도재료, 기타)으로 구분된다.(그림 3) 선형문제에 기인한 탈선사고는 903건 중 441건으로 약 49%를 차지하고 있으며 레일 자체의 결합으로 인한 탈선사고는 약 29%를 차지하고 있다. 또한 분기부에서의 문제로 인한 탈선사고는 약 7% 정도를 차지하고 있다.

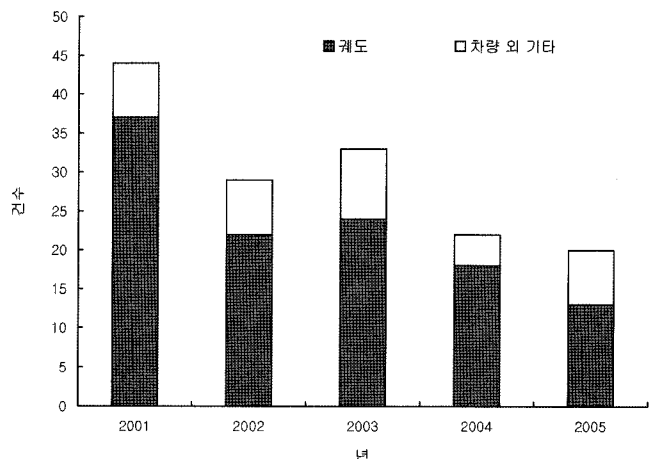
그림 4. 기술적 결합에 따른 사고건수 추이(영국, 2001-2005)

기술적 결함에 의한 탈선사고의 원인을 분류하면 크게 2가지(궤도결함, 차량 자체 결함 외 기타)로 분류된다.(그림 4) 궤도 결함에 의한 탈선사고는 148건 중 114건으로 약 77%를 차지하고 있으며 차량 결함 및 기타 원인에 의한 탈선사고는 148건 중 34건으로 약 23%를 차지하고 있다.

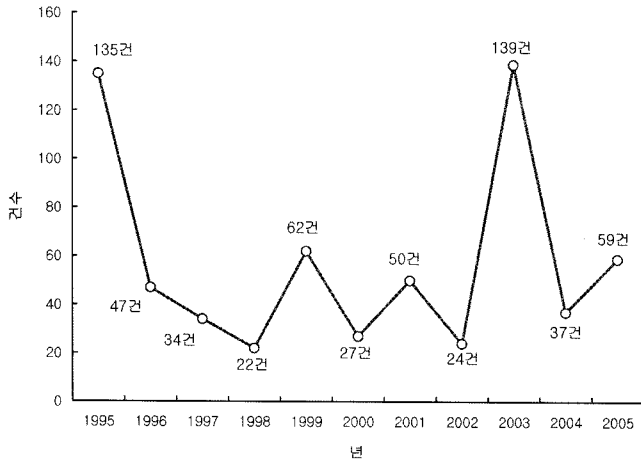
그림 5. 장대레일 장출사고 건수 추이(영국, 1995-2005)

또한 영국에서 1995년부터 2005년까지 발생한 장대레일 장출 건수는 그림 5와 같다. 1996년부터 장출 건수가 현저하게 감소하고 있음을 알 수 있으나 2003년에 139건으로 급상승하였다. 그 이유는 2003년 영국에 폭염 현상이 발생되었기 때문으로 판단된다.
