다중빔 수심측량을 이용한 방파제 피해조사에 관한 연구

Research of Disaster Surveying for Breakwater using MBES

박형근* · 박재국** · 김동문*** · 양인태****

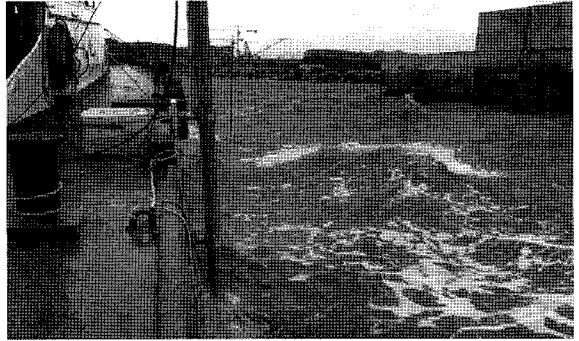
그림 7. 조사장면(항외 CH28지점)

그림 6에서 보여주는 현장사진에서 파랑에 의해 사석이 대량 유실되었으며 이에 따라 단면별 깎긴 부분(Cut)과 쌓이는 부분(Fill)이 광범위하게 분포된 상황이다. 그림 7은 조사장면

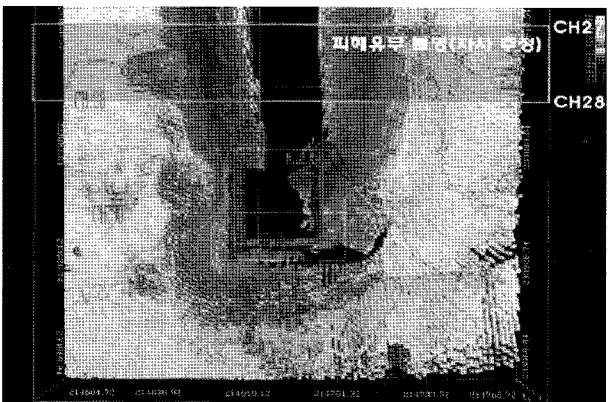
그림 15. 피해추정구간(CH27-28)

림에서 보듯이 CH.27과 CH.28의 각각의 단면에는 사석의 유실이 적게 나온 것으로 되어 있으나 CH.27.5의 경우엔 많은 사석이 해저면으로 내려와 있음을 쉽게 파악할 수 있다. 이에 따라 차후 피해물량 산출시 단면의 물량산정 너비를 피해현황과 상호 비교하여 유동적으로 산출토록 유도하였다.
