Damaged Pattern Analysis of Incandescent Lamp by External Flame

Abstract - In this paper, we experimented and analyzed about evaporation and breaking process of filament by external flames and adsorption pattern in lamp bulb of evaporated filament particle according to the set-up directions of incandescent lamps. In the results of experiments, we could know that filament evaporation behavior of incandescent lamp that is established by down direction happened most vigorously and is difference in adsorption pattern of filament particle that is vaporized according to set-up directions. Also, glass bulbs were melted and filaments were evaporated by external flames, and finally molten marks were discriminated. We expect that become important data that this study finding reveals burnout cause of incandescent lamp in scene of a fire.

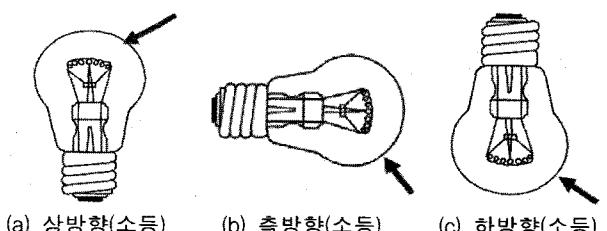
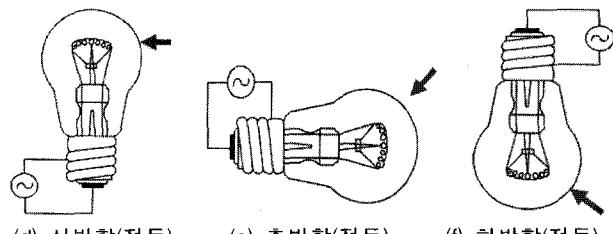
그림 2 외부 화염에 의한 백열전구 소손 패턴 실험 방법

그림 2는 백열전구의 외부 화염에 의한 소손 패턴을 실험하기 위한 실험 방법을 나타낸 것이다. 실험에 사용된 전구는 일반적으로 흔히 사용되는 220[V] 100[W]의 투명 백열전구로 현장에 설치되는 조건을 고려하여 상방향, 측방향, 하방향 등으로 설정하였다. 실험 전원으로는 전원공급기(Daelim electric, Korea)를 이용하여 단상 220[V] 60[Hz]의 전원을 공급하였다. 실험은 전구에 전기를 공급한때(점등상태)와 공급하지 않은 때(소동상태)로 나누어 실시하였다. 실험에 사용한 외부 화염은 휴대용 부탄가스를 이용한 토치(gas torch)를 이용하였으며 백열전구의 표면으로부터 약 15cm 위치에서 수평으로 화염을 인가하였으며 백열전구 표면에 인가되는 토치의 온도는 적외선 열화상 측정에서 약 300°C로 측정되었다. 실험 방법은 외부 화염(열)에 의해 백열전구의 유리구가 용융되어 훌이 생성되었을 때 바로 외부화염을 제거하고 그 후 각각의 설치 조건에서 백열전구 유리구의 용융 패턴과 필라멘트의 산화과정을 각각 비교, 분석하였다. 또한 점등된 상태로 상방향, 측방향, 하방향으로 설치된 상태에서 외부 화염이 인가되어 백열전구의 유리구가 용융되어 훌(hole)이 형성되어 필라멘트가 산화되기 시작하여 필라멘트가 단선되어 소동될 때까지의 시간을 각각 비교하였다. 백열전구의 소손 패턴은 디지털 캠코더(Handycam, Sony, Japan)와 고속카메라(HG-100K, Redlake, USA)를 이용하여 관측하였으며, 실체현미경(SV-11, Carlzeiss, Germany)을 이용하여 소손된 백열전구의 외형을 분석하였다. 또한 SEM(JSM-6400, JEOL, Japan)과 EDX(Inca X-sight, Oxford, USA)를 이용하여 표면구조와 조성 변화를 분석하였다.

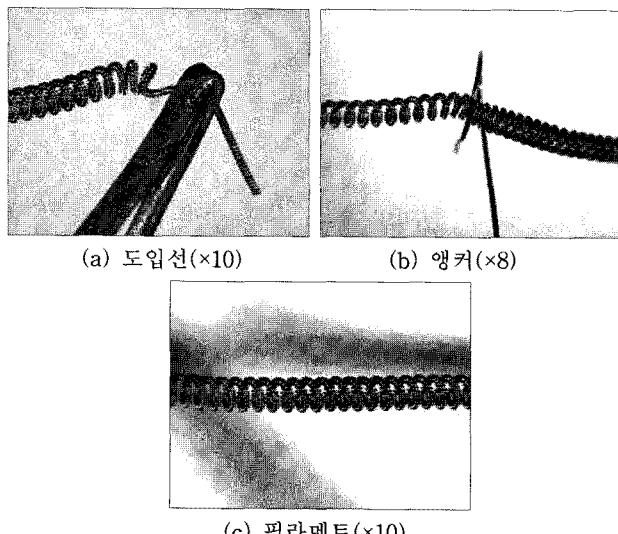
그림 8 정상 상태의 백열전구

그림 8과 그림 9는 실체현미경과 SEM, EDX를 이용하여 정상상태의 백열전구의 도입선과 앵커, 필라멘트의 외형, 표면구조, 조성을 분석한 것이다. 그림 8은 실체현미경에 의한 백열전구의 외형 분석으로 그림 8(a)은 정상상태의 도입선으로 끝 부분에 필라멘트를 고정하고 있다. 또한 표면에서 붉은 빛을 볼 수 있다. 그림 8(b)은 필라멘트를 지지하는 앵커로 고리형태로 필라멘트를 지지하고 있다. 그림 8(c)은 필라멘트의 외형을 나타낸 것으로 전구의 수명을 늘리기 위하여 2중 코일형을 사용하고 있다.

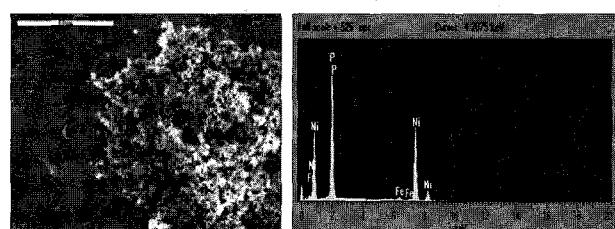
(a) 도입선의 표면구조 및 조성

그림 9는 정상상태의 백열전구의 도입선, 앵커, 필라멘트의 표면구조와 조성분포를 SEM과 EDX을 이용하여 분석한 것이다. 그림 9(a)는 그림 8(a)의 도입선의 축면부를 확대한 표면구조로 평평한 바탕에 미세한 입자가 일부에 쌓여 있는

형태를 보이며, 조성분석에서 니켈(Ni ; 98.2%)과 철(Fe ; 1.80%)로 구성되어 있음을 알 수 있다. 또한, 붉은 색의 미세 입자는 인(P)으로 확인되었다. 그림 9(b)는 앵커의 표면구조로 가로방향의 연신 구조를 볼 수 있으며, 조성분석에서 몰리브덴(Mo ; 89.91%), 산소(O ; 9.90%) 및 약간의 철(Fe ; 0.19%)이 검출됨을 볼 수 있었다. 그림 9(c)는 필라멘트의 표면구조를 나타낸 것으로 필라멘트는 2중 코일 형태의 구조로 되어 있으며, 조성분석에서 텅스텐(W ; 99.00%)이 주 재료로 되어 있으며 약간의 산소(O ; 1.00%)가 분포함을 알 수 있었다.
