CNG버스 복합재 압력용기 파열사고에 관한 법공학적 연구

국립과학수사연구소

A Forensic Engineering Study on Bursting Accident of Composite Pressure Vessel in CNG Bus

- 일시 : 2007. 12. 20(목) 05:30경
- 장소 : 구리시 ○○구 ○○동 내부순환도로상

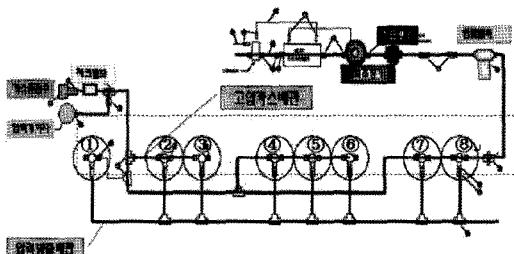
Fig. 2. Diagram of fuel supply system.

천연가스버스의 기본 구조는 경유 버스 등 종래의 차와 같고, 연료 계통만이 다르다. 연료인 천연 가스는 고압($200\text{kg}/\text{cm}^2$)으로 압축되어 가스 용기에 저장되며, 압축된 가스는 용기로부터 연료 배관을 거쳐 감압밸브에서 사용압력으로 감압된 후, 공기와 혼합되어 엔진 내부로 공급된다. Fig. 2에 천연가스 버스 연료 계통도를 간략하게 나타내었다.

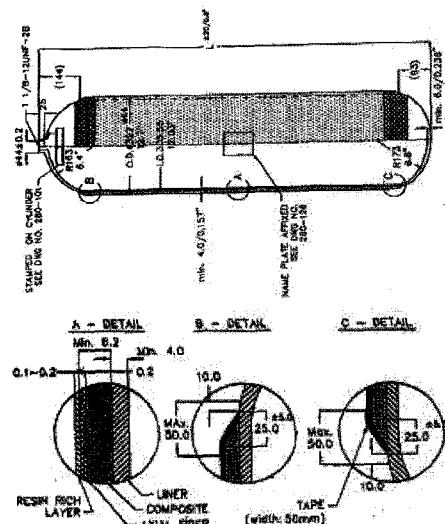
Fig. 3. Structure of composite pressure vessel.

식 프레스가 개발되어 D.D.I(Deep drawing & ironing) 공정을 이용하여 고압가스 용기를 제조하는 방법에 관한 연구가 진행되고 있다. 본 화재차량 내 CNG 복합재 압력용기는 Fig. 3과 같이 D.D.I공정을 이용하여 제작된 34CrMo4재질의 금속 라이너(Liner)에 라이너의 실린더 부분에 대해서만 에폭시(Epoxy) 수지와 글라스파이버(Glass fiber)을 합침시킨 복합재료를 후푸와인딩(Hoop winding)하여 원주방향의 응력만을 보강시킨 복합재 압력용기이다⁴⁻⁷⁾.

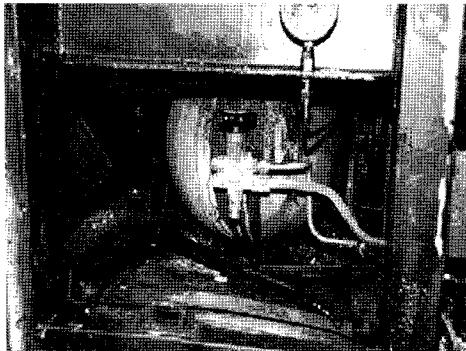
Fig. 5. Connection of valves with vessel.

2) Fig. 5에 나타낸 바와 같이 CNG복합재 압력 용기의 상부돔(Dome) 부분에는 화재가 발생할 때 용기내 압력상승에 대비하여 온도로 제어되는 독일 VTI사에서 제작한 VTI안전밸브가 내장된 연료 공급밸브가 장착되고 또한 연료공급 밸브내에는 연료충전 및 차량 운행시 연료를 공급하기 위한 연료공급배관과 VTI밸브가 작동할 때 압력을 방출하기 위한 압력방출배관이 장착되어 있다.

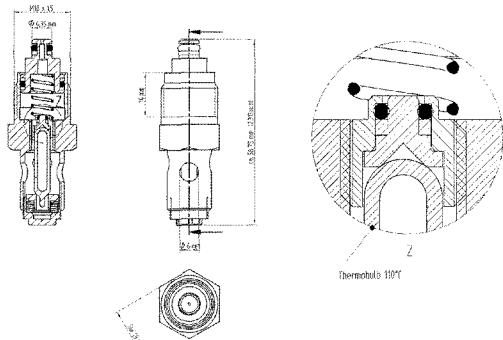
Fig. 8. Structure of VTI valve.

1) Fig. 8에 나타낸 압력용기에 장착된 안전밸브는 투브관내에 글리세린이 함유되어 이상 상태에서 용기 내 압력상승에 의한 파열을 대비하여 안전밸브 주변의 온도가 약 110도 이상되면 팽창하면 압력을 방출시키는 구조를 가지는 VTI사에서 제작한 안전밸브이다.

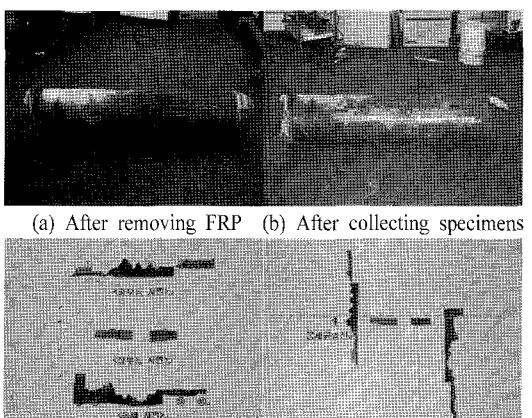
Fig. 12. Collection of specimen.

5) 균열시작부 및 전파방향을 추정하기 위해 Fig. 12(a), (b)와 같이 복합재 제거 후 용기의 균열부위를 따라 시편을 채취하였으며 채취부위 및 채취된 시편은 Fig. 12(c), (d)와 같다.
