# 3차원 영상분석을 이용한 대원사다층석탑의 안정성 평가

국립문화재연구소 보존과학연구실

## Stability Evaluation of Multi-storied Stone Pagoda in the Daewonsa Temple using Three-dimensional Image Analysis

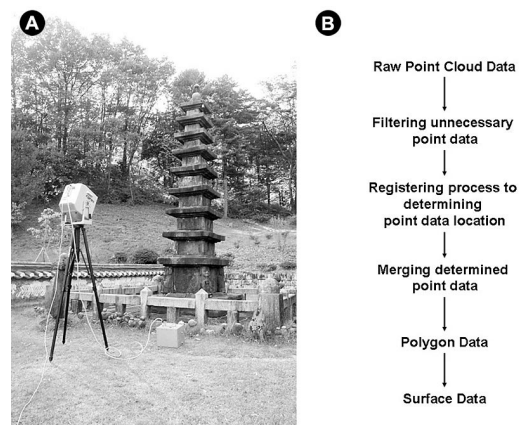
3차원 영상자료 획득은 장비를 이용한 점군 데이터 확보와 데이터 후처리 과정으로 구분된다. 총 12회에 걸쳐 점군 데이터를 받았으며(Figure 2A), 점군 데이터를 입체형상으로 변환하기 위한 후 처리 과정을 진행하였다

Figure 2. Acquisition of 3D image scanning processes (A) and flow chart of data processing system (B).

(Figure 2B). 모든 스캐닝이 끝난 후, 이미지 정보처리를 위하여 Cyclone 프로그램으로 불러들여 1차 변환을 수행하였다. 이 후의 모든 과정은 Rapidform 프로그램 상에서 이루어진다. 변환된 데이터에는 대상물을 제외한 불필요한 데이터가 포함되어 있는데 이것을 삭제하여 데이터의 양을 축소시켰다. 이러한 과정을 필터링(filtering)이라 한다.

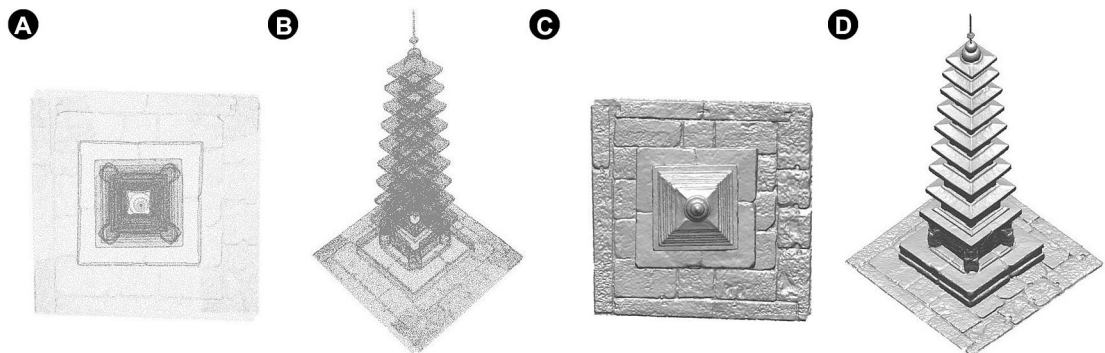
머지과정까지 완료된 3차원 형상 점군 데이터는 원형 대상물과 동일한 형태로 축적된 점들의 집합체일 뿐 면을 형성하지 못한 상태이다(Figure 3A, 3B). 무수히 많은 점들을 3차원 입체 형상으로 완성시키기 위하여 근접한 3개의 점을 각각 삼각면으로 변환시키는 'triangulation 3D'를 적용하였다. 이 과정에서 얻어지는 데이터를 폴리곤 데이터(polygon data)라 하며 폴리곤 데이터 생성이 완료된 정보는 형상 확인을 위한 기초 데이터로도 활용될 수 있다(Figure 3C, 3D).

Figure 3. (A, B) 3D scanning point data of the Daewonsa temple stone pagoda using Laser Scanner. (C, D) Polygon data images by triangulation 3D of the Figure A and B.

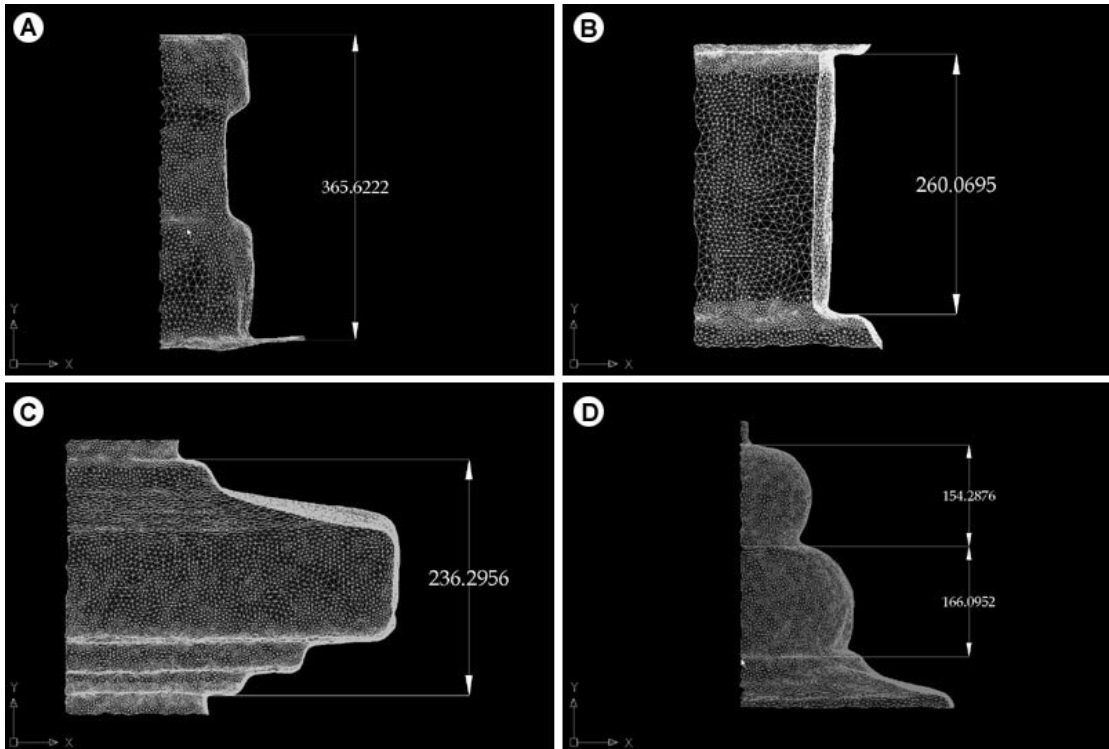
이 연구에서는 대원사다층석탑을 크게 기단부, 탑신부, 상륜부로 나누어 측정하였다. 그러나 각 부위가 정방위를 벗어나 N30°E를 이루고 있기 때문에 석탑을 기준으로 하여 사리전 쪽을 전면으로 각 방향을 지정하였다. 높이에 대한 기준점은 지대석으로 정하였으며, 각 방향에서 바라본 우측 끝 지점을 기준으로 설정하였다(Figure 4A). 넓이에 대한 기준점은 각 방향에서 바라본 전면으로 정하여 측정하였다. 한편 이 석탑의 세부 부재에 관한 정밀실측의 기준은 Figure 4B, 4C, 4D에서 보는 바와 같다.

Figure 4. Establishment of standard levels for the Daewonsa temple stone pagoda. (A) Lower basement lever set up basis of basement stone in the frontal part. (B) Body stone fix on the basis of the 3rd main body stone in the frontal part. (C) Roof stone applies on the 3rd roof stone of main body in the frontal part. (D) Lower and middle finial stones are used the uppermost stone of the frontal part.
