# 운현궁수조의 손상평가와 초음파 속도를 이용한 풍화도 및 균열심도 측정

\*공주대학교 문화재보존과학과, \*\*서울역사박물관 보존처리과

## Measurement of Crack Depth and Weathering Degree Using Ultrasonic Velocity and Deterioration Evaluation of the Unhyungung Stone Water Container

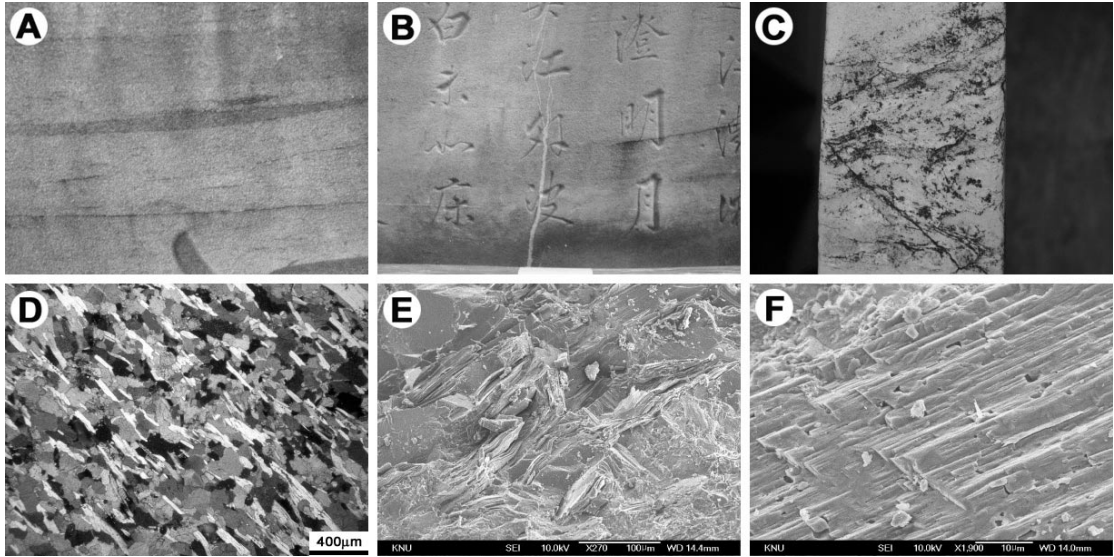
운현궁수조는 유백색의 세립질 내지 중립질을 갖는 석회질 대리암으로 구성되어 있으며 전면에 걸쳐 암흑색으로 변색되어 있다. 수조에는 퇴적기원의 석회질 대리암임을 지시하는 미세층리가 발달되어 있으며, 점토질 세맥이 다수 나타난다(Figure 2A, 2B). 또한 광역변성작용을 받으면서 생성된 생흔의 교란 흔적이 부분적으로 관찰된다(Figure 2C).

이 암석들의 반정량적인 광물조성과 광물학적 조직을 밝히고자 수조에서 탈락된 미세시편으로 박편을 제작하여 편광현미경 관찰을 실시하였다. 운현궁수조를 구성하는 암석은 희미한 엽리와 함께 치밀한 괴상조직을 이루고 있다. 다색성을 보이는 탄산염광물이 주요 구성광물이며, 한 방향으로 배열된 백운모와 미세 엽리를 이루어 길게 신장된 변형조직을 보인다(Figure 2D).

이 암석의 X-선 회절분석 결과, 조암광물을 이루는 탄산염광물로는 방해석( $\text{CaCO}_3$ ), 백운석( $\text{CaMgCO}_3$ ), 앵커라이트( $\text{Ca}(\text{Fe}, \text{Mg}, \text{Mn})\text{CO}_3$ ) 및 브루사이트( $\text{Mg}(\text{OH})_2$ )가 검출되었다(Figure 3). 방해석 및 백운석과 유질동상인 앵커라이트(ankerite)는 결정구조와 화학성분은 다르지만 대리암을 구성하는 주요 탄산염광물이다. 브루사이트(brucite)는 주로 석회암질암의 변성작용에서 산출되는 이차광물이다. 주사전자현미경 관찰 결과, 운모류는 판상조직을 보이며 밀집 분포하고, 탄산염광물들은 능면상 조직을 이루며 정연하게 배열된 벽개면을 보여준다(Figure 2E, 2F).

Figure 2. Lithology and mineralogical characteristics of the Urhyungung Water Container. (A) Light grey lamination bedded calcareous marl. (B) Chinese lettered massive marble developed argillaceous veirlet. (C) Irregular disturbed bedding formed by metamorphism of host rock. (D) Carbonate minerals and micas are alternately lamination texture of the host rock. (E) Mica-rich part shows a play texture. (F) Carbonate minerals showing rhombedral habits.
