화순 운주사 석조불감의 재질특성과 풍화훼손도 평가

Material Characteristics and Deterioration Assessment of the Stone Buddhas and Shrine in Unjusa Temple, Hwasun, Korea

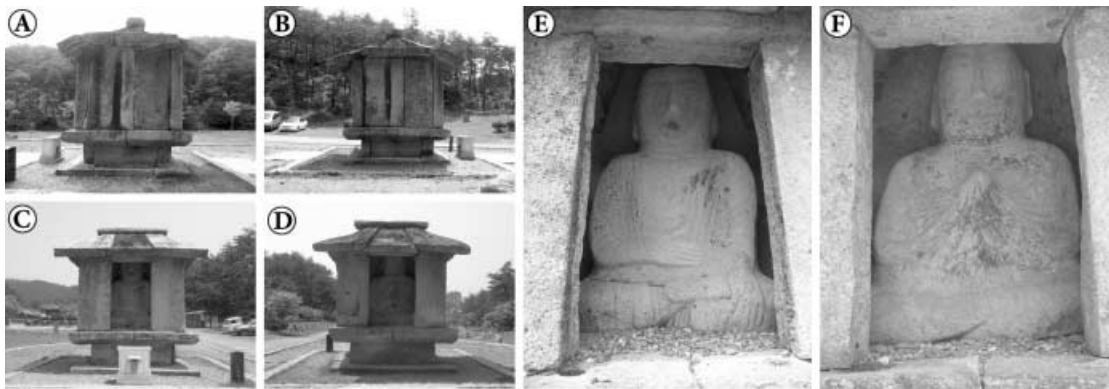
전체적으로 목조건축의 양식을 변안하여 만든 팔각지붕의 형태로 지붕 아래에 직사각형의 감실을 만들었다(Figure 1A, 1B). 정상에는 두툼하고 넓은 석조 용마루가 수평으로 놓여져 있으며, 지붕 일부와 불상 밑 부분이 시멘트로 보수되어 있다. 지붕 낙수면의 앞면과 뒤면은 급경사를 이루고 있으나 양 측면은 다소 완만하다.

감실부분의 양 측면은 판석으로 막아 벽체를 구성하였고 전면은 좌우 벽체로 막아 감실을 구성하였다. 중앙은 열려 있는데 문설주 부분에 석문이 달렸던 흔적인 듯 상하로 구멍이 있다(Figure 1C, 1D). 불감 내부는 1매의 판석을 세워 공간을 2분하였으며, 석불좌상 2구의 불상이 모셔져 있는데, 특이하게도 남북으로 등을 서로 맞대고 있는 독특한 양식의 쌍배불이다.⁸ 불상을 새긴 수법은 그리 정교하지 않지만, 고려시대에 들어 나타난 지방적인 특징을 잘 보여주는 것으로 평가된다(Figure 1E, 1F).

Figure 1. Appearance of the Stone Buddhas and Shrine in Unjusa temple. (A) East, (B) West, (C) South and (D) North view of the stone Shrine. (E) Southern and (F) Northern view of the seated Buddhas.

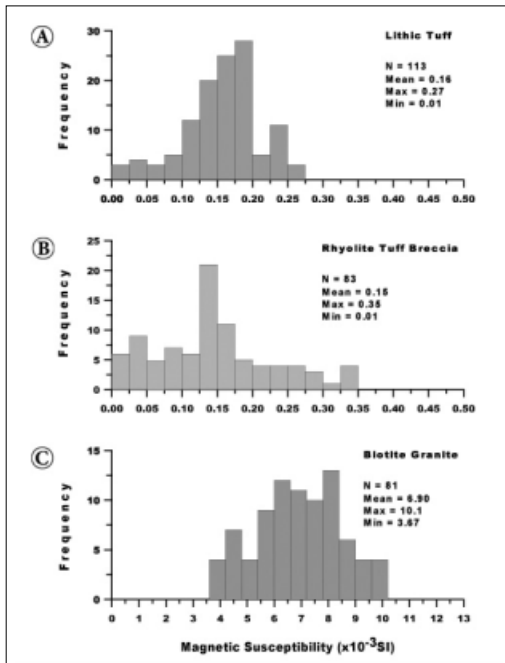
이 석조불감의 대자율 측정은 불감을 이루는 주요부재인 암편질 응회암 및 유문암질 각력응회암과 보수시 대체석으로 사용한 흑운모 화강암을 대상으로 모든 방위에서 측정하여 비교하였다. 측정은 암편질 응회암 113회, 유문암질 각력응회암 83회, 흑운모 화강암 81회를 실시하였다. 이 결과, 석조불감을 이루는 암편질 응회암의 대자율 측정값은 $0.01\sim 0.27(\times 10^{-3}$ SI unit)의 범위를 보이며 평균 0.16이다(Figure 2A). 유문암질 각력응회암은 $0.01\sim 0.35(\times 10^{-3}$ SI unit)로 평균 0.15이다(Figure 2B).

Figure 2. Diagram showing magnetic susceptibilities of the host rocks for the stone Buddhas and Shire. (A) Lithic tuff, (B) Rhyolite tuff breccia, (C) Biotite granite.

한편 지붕면석의 대체석인 흑운모 화강암은 $3.67\sim 10.10(\times 10^{-3}$ SI unit)의 범위에 평균 6.90을 보인다(Figure 2C). 전체적으로 대체석인 흑운모 화강암을 제외한 석조불감 구성암석의 대자율 값은 큰 차이를 보이지 않았다. 따라서 이 석조불감을 구성하고 있는 응회암질암들은 암석학으로 아주 유사한 진화과정을 경험한 동일 종류의 암석이며, 흑운모 화강암과는 서로 다른 성인을 갖는 암석이다.

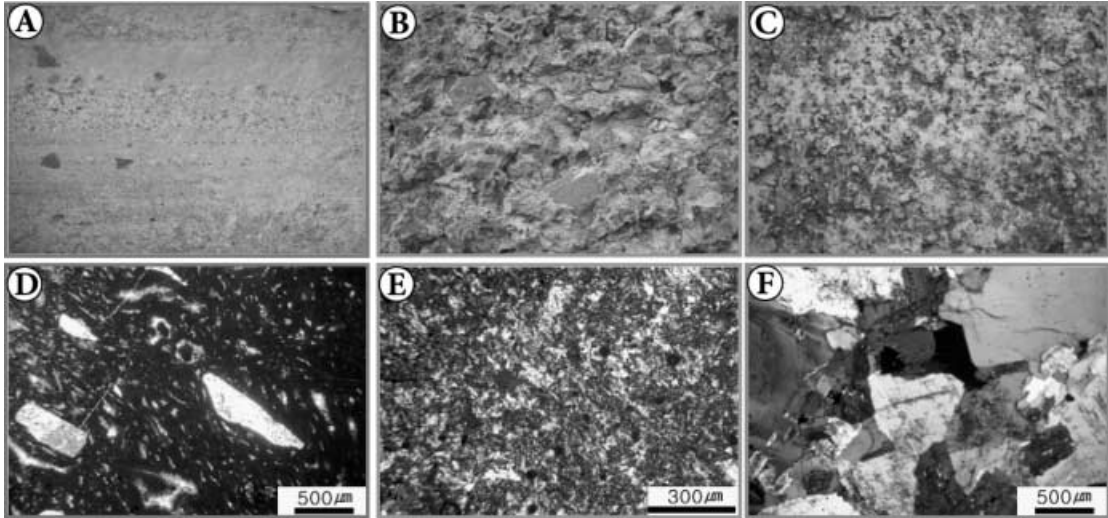
이외조사를 통하여 육안적으로 관찰된 석조불감의 주요 구성암석은 담록색 내지 담회색을 띠는 암편질 응회암이다. 이 암석들은 유리질 기질과 석영, 장석, 흑운모 및 화산암편 등으로 구성되어 있으며, 중립질의 원마되지 않은 각력이 관찰된다. 석감의 기반부 구성암석에서는 퇴적암과 같은 수평적 유동층리 구조를 보여주기도 한다(Figure 3A).

이 암편질 응회암과 점이적으로 변하며 각력이 농집된 유문암질 각력응회암도 부분적으로 석조불감의 석재로 이용하였다(Figure 3B). 서측 면석에서는 약 5cm 두께의 페그마타이트 세맥이 관찰되며 일부 열기성 포회암도 있다. 지붕면석과 서측 일부 대체 부재인 흑운모 화강암은 담회색을 띠며, 주요 구성광물은 석영, 사장석, 정장석, 흑운모 등이 있고 전반적으로 장석의 반상조직이 고르게 분포한다(Figure 3C).

석조불감 구성암석의 광물조성, 조직, 풍화에 의한 변질광물의 생성 및 상태를 관찰하기 위해 대표적인 암편으로 박편을 제작하여 편광현미경으로 관찰하였다. 이 결과, 주요 구성부재인 암편질 응회암 및 유문암질 각력응회암의 구성광물은 석영과 사장석, 정장석, 흑운모 등의 조암광물과 미정질 또는 유리질 석기조직을 갖는 것으로 나타났다. 암편질 응회암은 유리질의 장석과 석영이 용결조직을 보여주며 침상 결정들이 산재해 있다(Figure 3D).

유문암질 각력응회암은 석영과 장석의 반성이 드물게 관찰되며 일부 장석은 풍화되어 건운모화 작용을 받았고 흑운모는 녹니석화 되었다(Figure 3E). 불감의 대체석인 흑운모 화강암은 석영, 사장석, 흑운모, 각섬석 및 자철석과 같은 불투명 광물로 구성되어 있으며 등립질 입상조직을 나타낸다. 장석은 풍화되어 건운모 및 점토광물화

Figure 3. Lithology and microphotographs showing the major host rocks of the store Buddhas and Shire. (A, D) Lithic tuff, (B, E) Rhyolitic tuff breccia, (C, F) Biotite granite.

작용을 받았으며 흑운모는 벽개면을 따라 녹니석화 되었다(Figure 3F).

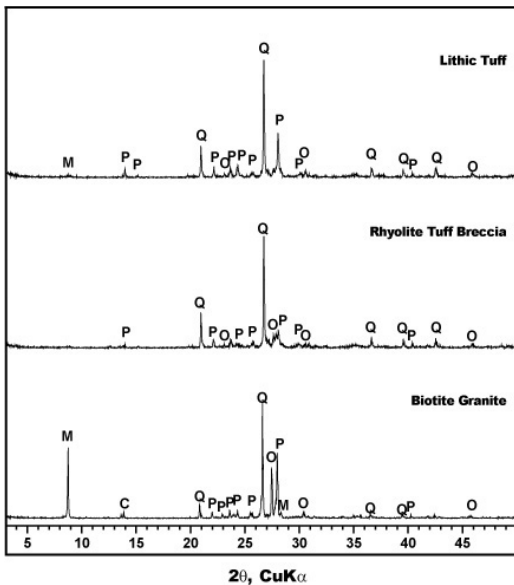
Figure 4. X-ray powder diffraction patterns showing the host rock of the store Buddhas and Shire. Q: quartz, O: orthoclase, P: plagioclase, M: mica, C: chlorite.

모 화강암을 대상으로 시료의 일부를 분말화하여 X-선 회절분석을 수행하였다. 이 결과, 운모, 석영, 장장석, 사장석, 녹니석 등의 광물이 모든 시료에서 공통적으로 검출되었다(Figure 4). 이는 편광현미경을 통해 관찰된 구성암석의 조암광물과 일치하는 것이다.

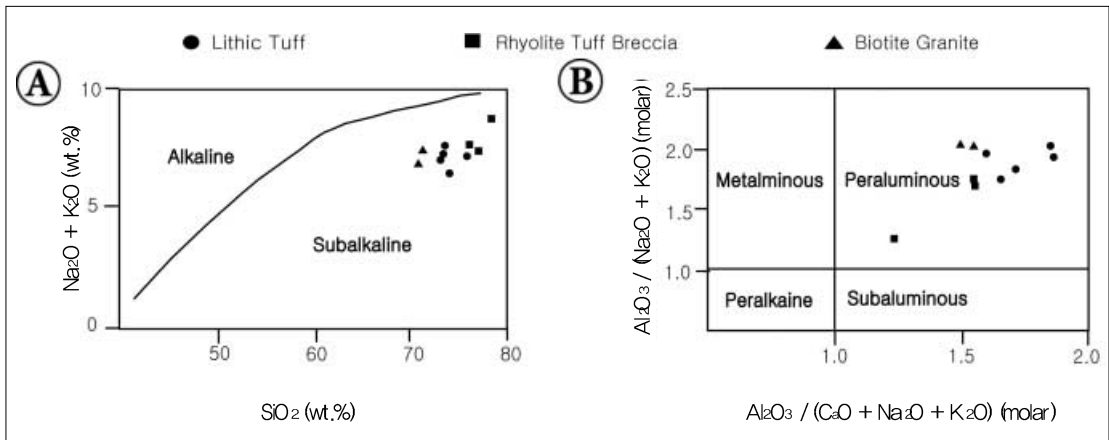
석조불감의 구성암석을 대상으로 암석화학적 성질과 풍화에 의한 원소의 상대적 이동성을 해석하기 위해 암편질 응회암 5개, 유문암질 각력응회암 3개, 흑운모 화강암 2개 등 총 10개의 시료를 선정하여 화학분석을 실시하였다(Table 1). 이 결과, SiO_2 에 대한 알칼리 관계도에서 석조불감 구성암석은 모두 이알칼리(subalkaline) 계열의 영역에 도시되었다(Figure 5A). 이는 암석의 조성이 $Al_2O_3 > K_2O + Na_2O$ 의 관계를 나타내는 것이며, 조암광물로는 사장석과 운모가 많이 포함되어 있음을 의미한다.

알루미늄 함량을 기준으로 세분하기 위해 $A/CNK (Al_2O_3 / (CaO + Na_2O + K_2O))$ 에 대한 $A/NK (Al_2O_3 / (Na_2O + K_2O))$ 의 몰비 관계도를 적용하여 암석의 특징을 구분한 결과, 모두 과알루미나(peraluminous) 암질의 영역에 도시되며, A/CNK 에 대한 A/NK 의 비는 흑운모 화강암을 제외하면 정의 상관관계를 갖는다(Figure 5B). 이들은 암석이 풍화작용에 의하여 알칼리 성분의 소

Figure 5. Geochemical characteristics for host rocks of the stone Buddhas and Shrine. (A) Diagram of $\text{Na}_2\text{O}-\text{K}_2\text{O}$ versus SiO_2 , (B) Diagram of A/CNK versus ANK.

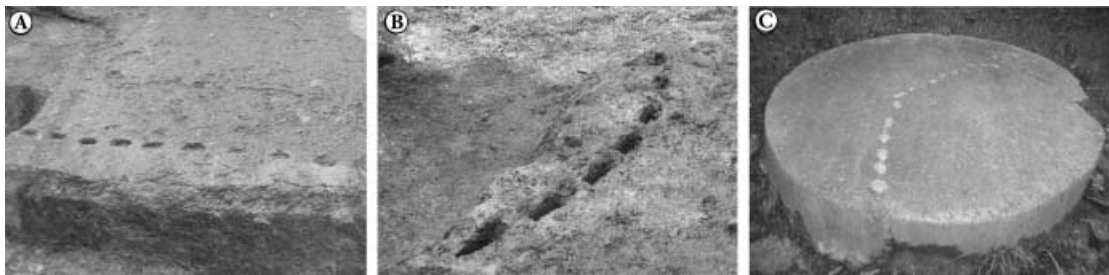
이 결과, 석조불감에 사용된 암석과 운주사 주변에 분포하는 암석은 신출상태와 전암대자율, X-선 회절분석, 편광현미경적 특징 및 지구화학적 거동특성 등 모든 암석학적 특징이 유사한 경향을 보여 석조불감에 사용된 응회암질암 석재는 주변에 분포하는 암석을 원료로 제작하였을 가능성이 상당히 높은 것으로 나타났다. 운주사 일대에 대한 조사결과, 석조불감 서쪽 산기슭의 노두에서 채석흔적이 십여 군데 관찰되었으며, 채석한 석재의 운반과정을 볼 수 있는 미발 흔적도 나타난다(Figure 6).

Figure 6. The quarrying traces from the outcrop around the Unjusa temple.
