세계문화유산 일본 히메지성 (姫路城) 방재시설 조사

이런 일련의 사건을 계기로, 국립방재연구소에서는 세계문화유산으로 지정된 일본의 국보 히메지성(姫路城) 문화재에 대한 방재시설에 대한 조사를 실시하였다.

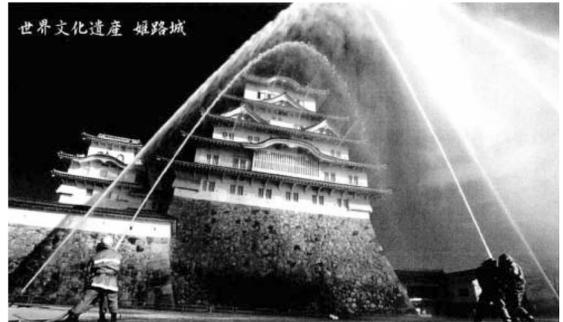
〈그림 8〉 매년 정기적으로 실시하는 히메지성 화재진압 훈련

매년 1월 26일 히메지성에서는 문화재소방대(히메지성 내의 자체 조직)와 지자체 소방국이 연계되어 방수포, 천수각 소화전 등을 이용하여 대대적인 소방훈련을 실시하고 있다.

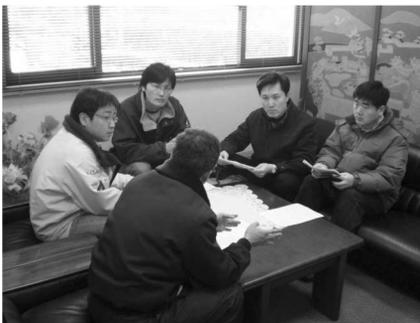
〈그림 9〉 방재 담당자의 히메지성 방재 체계 설명

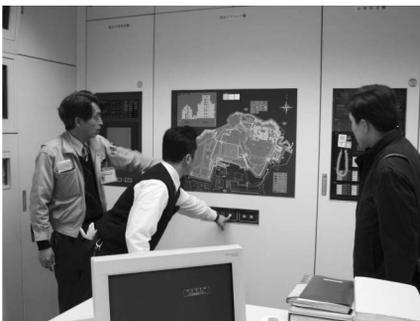
〈그림 11〉 히메지성 보안관제시설 설명

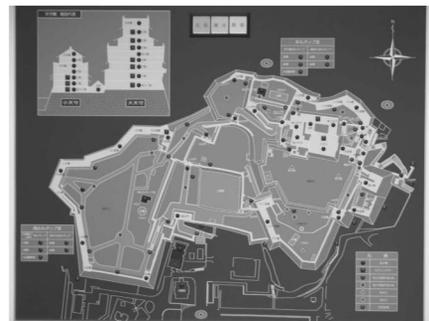
감지, 연기감지 센서와 모션 카메라 등을 관측하고 비상시 상황을 통제하는 곳으로, 위의 그림들과 같이 CCTV와 센서 관측장비 등을 갖추고 있다. 관제실의 운영은 24시간 교대로 직원이 상주하며 화재와 같은 비상상황에 대처하고 있다.

〈그림 12〉 히메지성 센서 관측장비

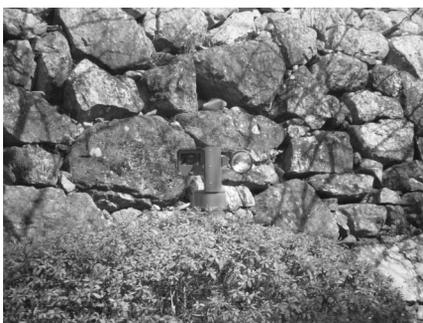
2001년부터는 성의 효과적인 관리를 위한 모션카메라

및 적외선 센서 설치하여, 혹시 발생할 수 있는 방화나 도난 등의 사고에 대비하고 있다. 그리고 천수각의 화재에 대비하여 옥외에 방수포가 2문이 설치되어 있는데, 분당 방수량이 3000ℓ 로써 목조구조물의 화재를 방재하기 위하여 충분한 방수량을 확보하여 설치하였다. 히메지성의 방수포와 같은 설비는 승례문화재 화재시 매우 절실했던 것으로, 우리나라에도 목조 문화재의 화재 대비를 위하여 충분한 방수량의 방수포 설치가 필요한 것을 판단된다.

〈그림 15〉 모션카메라

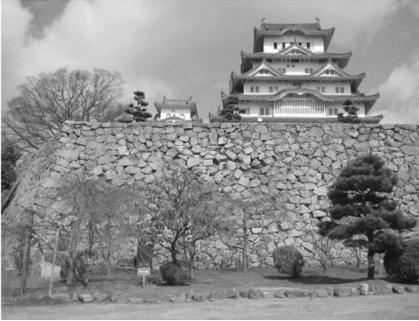
일본은 위치적으로 지진이 많이 발생하는 지역임에도 불구하고, 앞에서 언급하였듯이, 히메지성은 역사적으로 지진에 대한 피해 기록이 없는 것으로 조사되었다. 안내를 해주었던 방재 담당자에 의하면 1995년 고베 대지진 때에도 히메지성의 지진에 대한 피해는 미미했다고 한다. 이는 히메지성 곳곳의 석축이 좌우로 교차시켜 쌓는 산기즈미 방식을 채택하여, 외형적 곡선미뿐만 아니라 구조물의 내진성능도 확보를 하고 있기 때문인 것으로 조사되었다. 또

〈그림 17〉 천수각을 기초를 이루는 석축

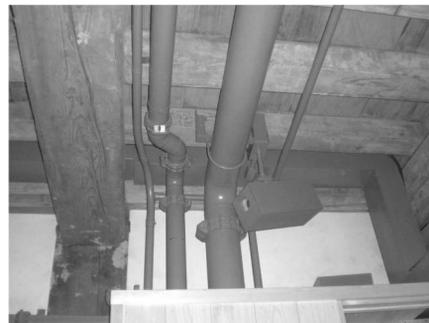
〈그림 20〉 천수각 내의 감시카메라와 스프링클러 배관

천수각 내의 스프링클러 설치 시 문화재 전문가와의 충분한 협의 하에 최대한 문화재를 손상시키지 않는 범위로 설치하였다. 스프링클러와 배관, 카메라 등이 문화재와 잘 어울리며, 눈에 잘 띄지 않는 곳에 설치하기 위해 노력하였고, 실제 관립 시에도 주의해서보지 않으면 잘 보이지 않았다. 소화전의 외관도 옥외의 소화전과는 달리 나무로 설치되어 주위 환경과 잘 조화되도록 노력하였다.

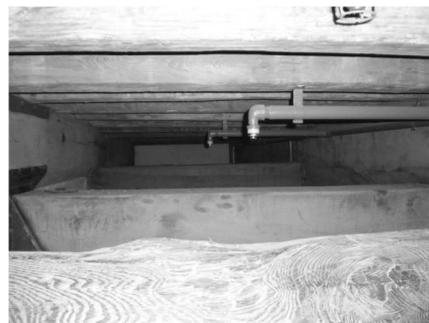
〈그림 22〉 스프링클러 모습

때문에, 현재까지는 스프링클러 이외의 대안은 없다고 한다. 소화가스의 경우, 문화재의 손실을 최소한으로 할 수는 있으나, 개방된 공간인 목조건축물에서는 소화성능을 확보할 수가 없기 때문에, 천수각의 방재설비공사 검토에서 제외되었다고 한다.
