편암 및 편마암 파쇄대에 의한 사면파괴 보강 설계 사례

엄재경
(주)대한지오이앤씨 대표이사
(hansabalok@yahoo.co.kr)

본 설계사례는 경기도 파주시에 건립된 파주영어마을 건립공사 부지조성 중 발생한 사면파괴사례에 대한 안정 검토를 통하여 얻어진 설계사례를 소개하고자 한다.

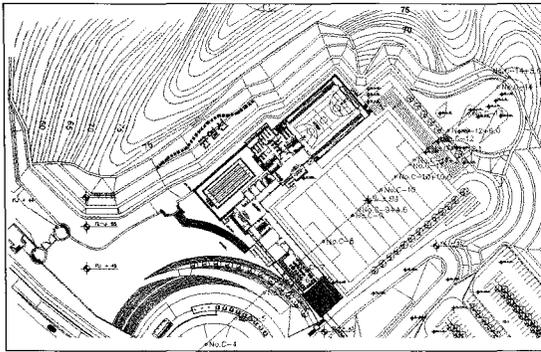
그림 2. 검토구간 평면도

본 설계구간은 No.C-4~No.C-14이며 파괴가 발생한 구간은 No.C-6~No.C-9구간 약 60m정도이다. 검토구간 평면도 및 대표횡단면도는 그림 2와 그림 3과 같다.

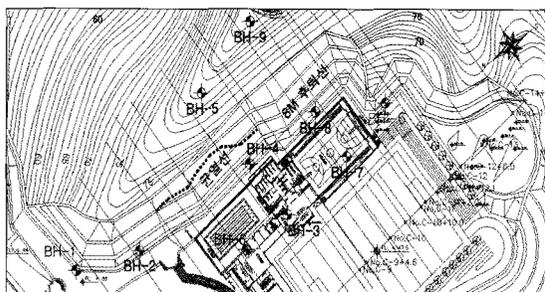
그림 5. 지반조사 위치도

본 사면안정검토를 수행하기 위하여 사면파괴구간 현장조사 및 지반조사(NX9공)를 수행하였다. 시추조사 위치는 그림5와 같다.

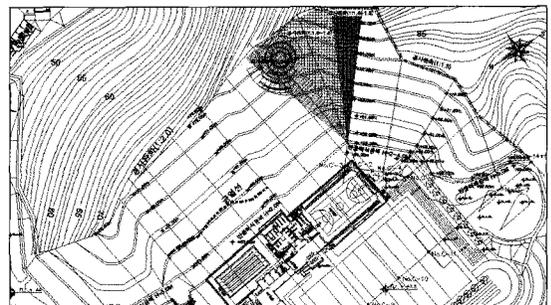
그림 8. 검토구간 평면도

사면파괴가 발생한 구간 중 지반조사를 실시한 결과 파쇄대를 포함한 단면과 파쇄대를 포함하지 않는 양호한 기반암 단면으로 구분되어 해석시 이를 구분하여 사면안정 해석을 실시하였다. 사면경사 완화구간(1:2.0) 평면도는 그

본 사면에 대한 보강대책 비교, 검토 결과 사면내 연암내 풍화대 및 파쇄대구간을 절취하여 제거함으로써 근본적으로 안정화를 시키는 공법인 8M 이격(기존사면시점부가 체육관 건물과 약 2.0m이격되도록 설계됨)후 경사완화(풍화토, 풍화암, 연암=1:2.0)+네일 부분보강공법이 안정성 및 시공성, 경제성에서 우수한 것으로 검토되어 최종보강공법으로 결정되었다.
