도상 및 노반상태 평가를 통한 궤도유지보수작업의 적정성 연구

Study on the Appropriateness of Track Maintenance Works through the Evaluation of Trackbed Conditions

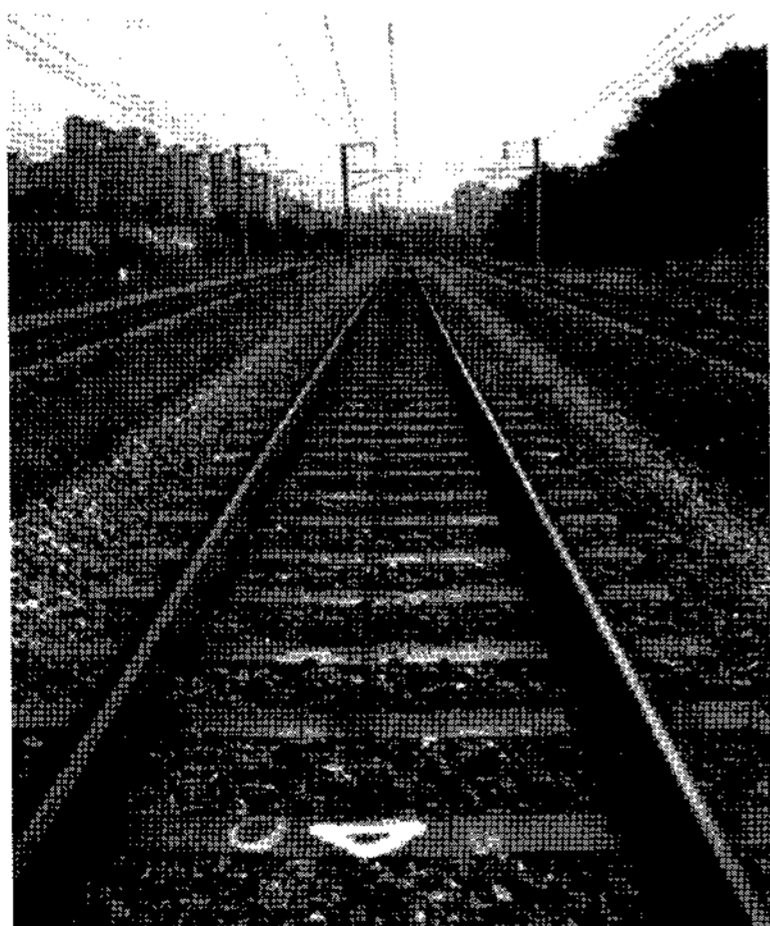
사진 1. 시험구간(경부선)

현장시험은 경부선 OO역에서 OO역 사이 500m 구간에서 실시하였다. 표 1은 시험구간에 대한 요약이다. 시험구간은 사전 현장조사를 통하여 분니와 뜬 침목이 빈번하게 발생한 유지보수작업이 필요한 구간으로 선정하였다. 사진 1은 시험구간의 시점에서 바라 본 시험구간 전경이다.

시험구간은 경부선 하행 1선 직선구간으로, 새마을호, 무궁화호 및 화물열차가 통과하는 2급선 구간이다. 시험구간 중 07k675m~07k685m 사이의 10m 구간은 신축이음매가 설치된 목 침목 구간으로, 구간의 종 구배는 하향 8%이다.
